## SITUAÇÃO ATUAL DA ÁREA CRÍTICA CUB18

QUADRO 7.3.3 – PARÂMETROS DE AVALIAÇÃO PARA TOMADA DE DECISÕES NAS ÁREAS CRÍTICAS DE GUARUJÁ

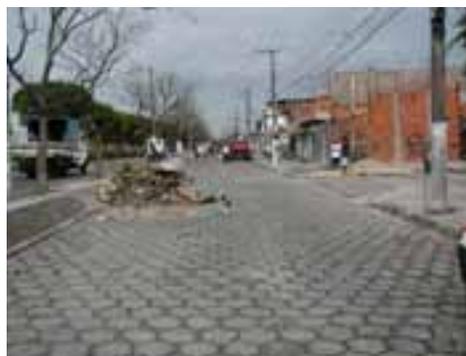
CUB18PON45FOT02 - Bairro com microdrenagem insuficiente e lançamento afetado pela maré

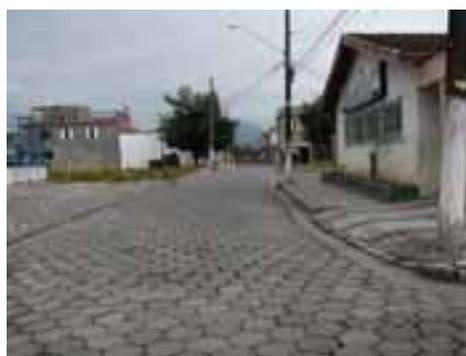
CUB18PON44FOT01 - Bairro com microdrenagem insuficiente e lançamento afetado pela maré

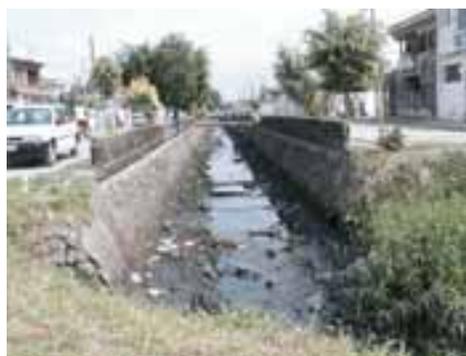
GUA03PON98FOT01 - Canal existente assoreado e obstruído

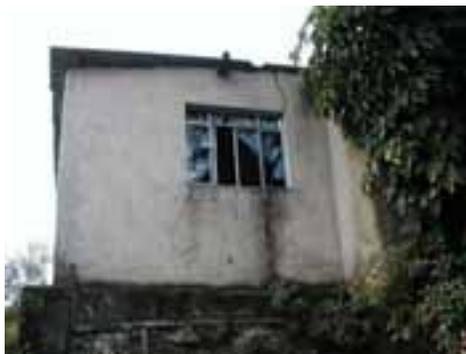
GUA07PON27FOT01 - Detalhe de barraco com trinca característica de recalque de fundação.

- Remoção dos barracos de madeira e de alvenaria que apresentam risco estrutural, que estão localizados sobre taludes com risco de deslizamento e que se encontram ao longo das linhas naturais de drenagem do morro;

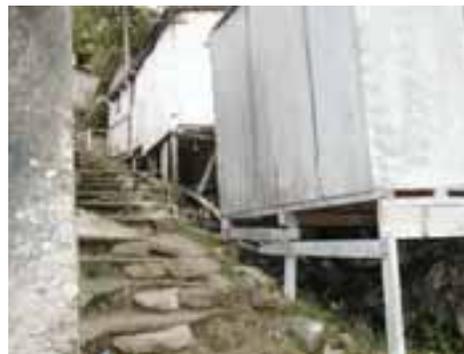
GUA07PON28FOT03 - Detalhe indicando a precariedade e insegurança das construções locais.

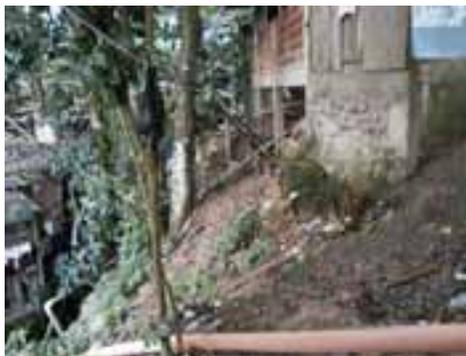
GUA12PON46FOT03 - Detalhe de barracos no pé e no topo de talude com risco de deslizamento.

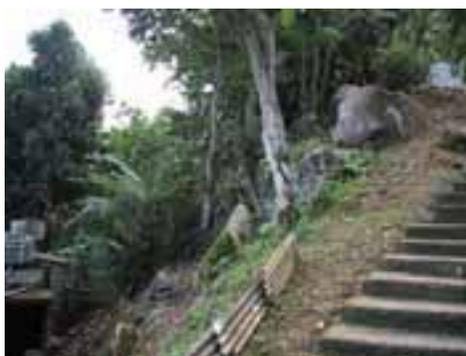
GUA13PON47FOT02 - Encosta com matacões com risco de rolagem sobre barraco.

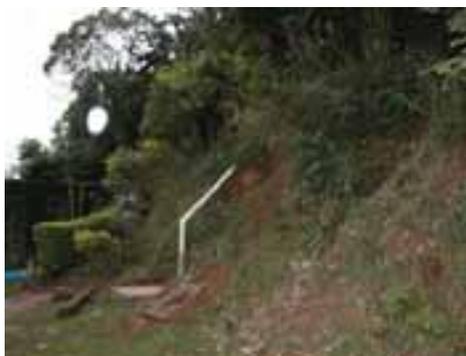
GUA18PON56FOT01 - Vista típica de talude na área de ocupação do morro.

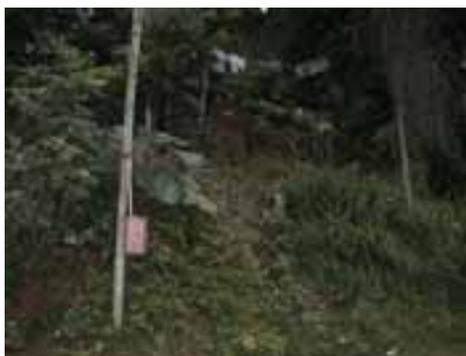
GUA18PON565FOT02 - Vista de barracos ocupado a meia encosta do morro com risco de deslizamento.

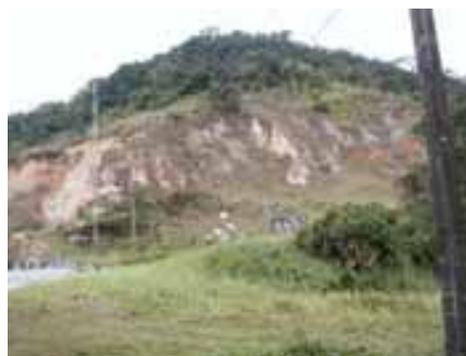
GUA20PON59FOT02 - Vista geral da erosão na encosta do morro

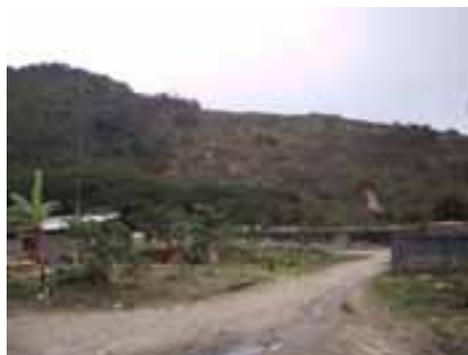
GUA23PON63FOT01 - Erosão da encosta do morro do Pitu em área de empréstimo desativada

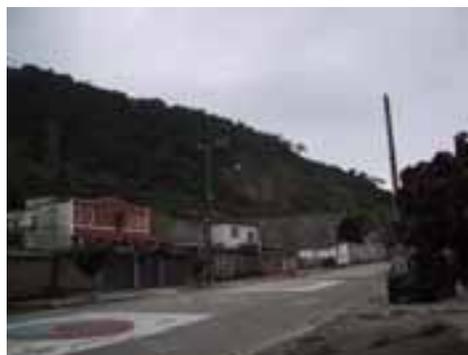
GUA25PON66FOT01 - Erosão da encosta do morro do Botelho em área de empréstimo desativada

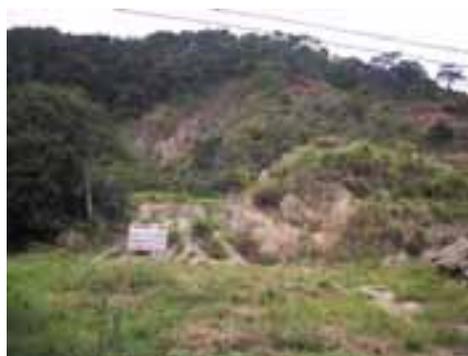
GUA25PON67FOT01 - Erosão da encosta do morro do Botelho em área de empréstimo desativada. Observar material rochoso no primeiro plano

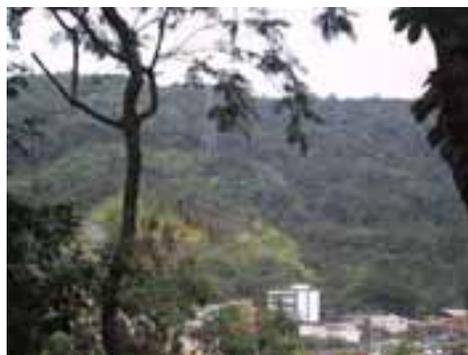
GUA28PON71FOT02 - Erosão da encosta do morro do Botelho em área próxima a torre de energia

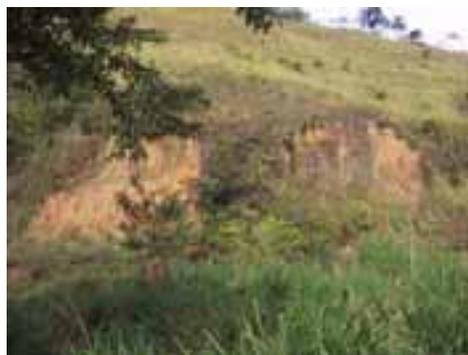
GUA31PON75FOT01 - Erosão de encosta do morro próximo da Av. Dep. Emílio Carlos

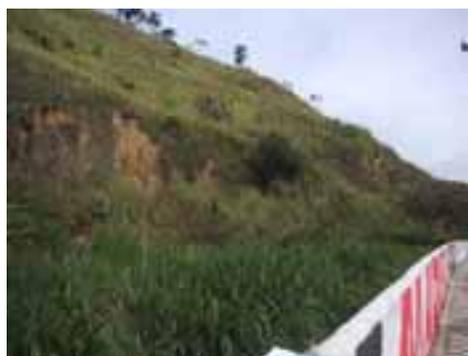
GUA31PON75FOT02 - Erosão de encosta do morro próximo da Av. Dep. Emílio Carlos
