SITUAÇÃO ATUAL DA ÁREA CRÍTICA SAN11

PROPOSTA DE MITIGAÇÃO 01/02 PARA ÁREA CRÍTICA SAN11

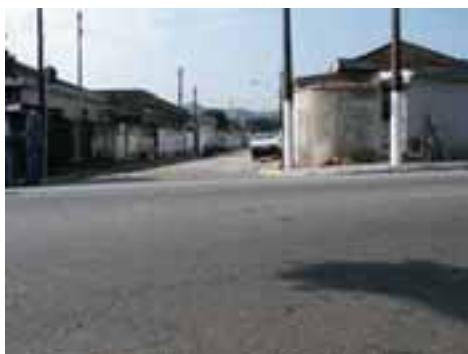
SAN12PON29FOT02 - Microdrenagem insuficiente e obstruída

- Limpeza e desobstrução de 150,00m de GAP existente e melhoria nas condições gerais da drenagem superficial

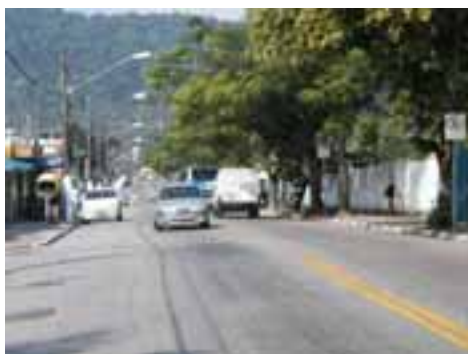
SAN12PON29FOT05 - Microdrenagem insuficiente e obstruída

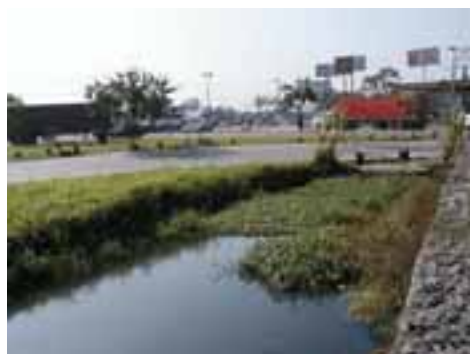
SAN13PON30FOT01 - Canal assoreado e obstruído, afetado também pela maré

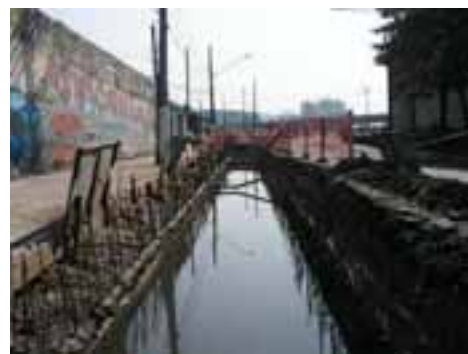
SAN13PON30FOT06 - Galeria de microdrenagem em ampliação

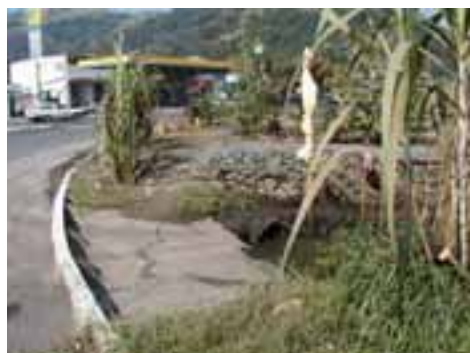
SAN13PON30FOT03 - Canal assoreado e obstruído, afetado também pela maré

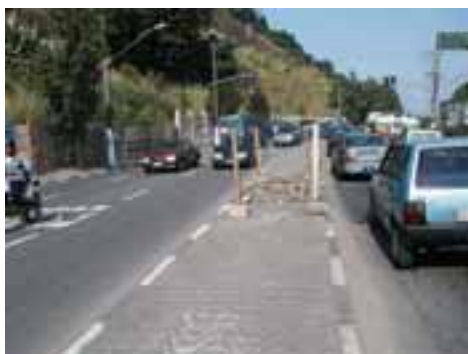
SAN14PON31FOT02 - Galeria de microdrenagem em reformulação

- Limpeza e desobstrução de dispositivos de microdrenagem existentes

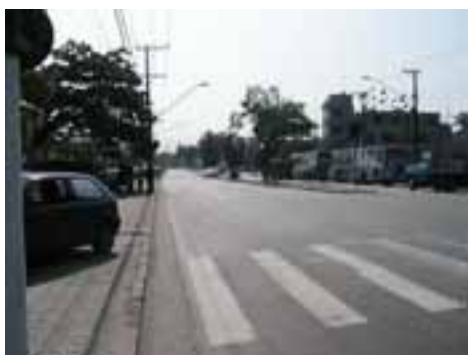
SAN14PON31FOT05 - Galeria de microdrenagem em reformulação

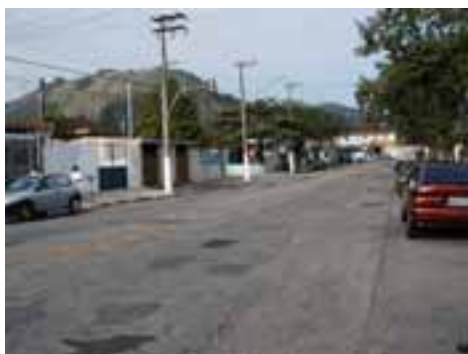
SAN15PON32FOT01 - Microdrenagem insuficiente e obstruída.

- Limpeza e desobstrução de 10 BLs - Bocas de Lobo e 180,00m de GAP - Galeria de Águas Pluviais;
- Implantação de 06 BLs - Bocas de Lobo;
- Alçamento do perfil longitudinal de via em situação desfavorável.

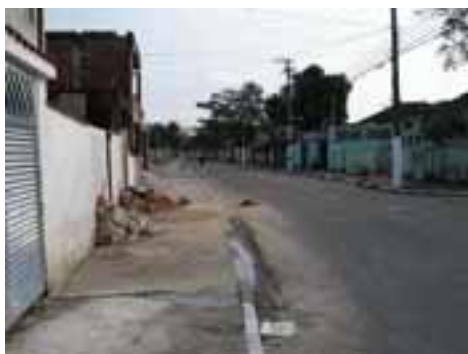
SAN16PON33FOT01 - Sistema de microdrenagem insuficiente e afetado pelo lançamento

- Escada hidráulica na Rua Particular São Jorge.

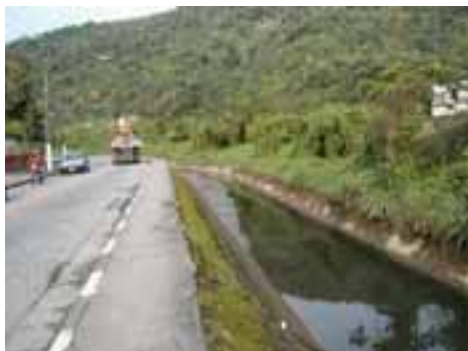
SAN17PON37FOT01 - Canal existente deteriorado

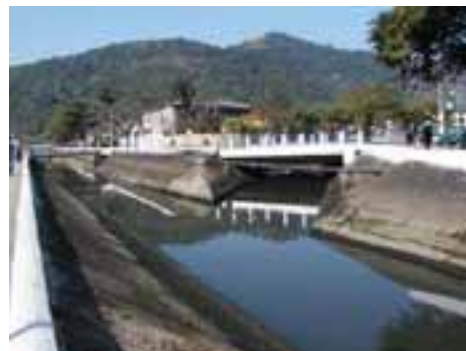
SAN17PON34FOT02 - Canal existente assoreado

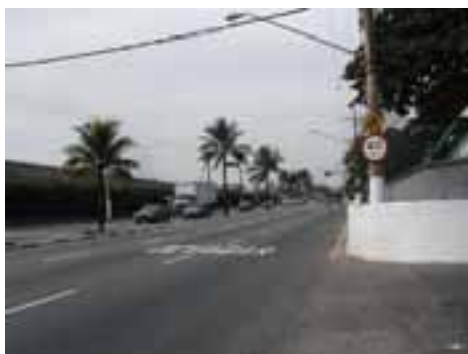
SAN18PON39FOT02 - Sistema de microdrenagem insuficiente e obstruído

- Limpeza e desobstrução 08 BLs - Bocas de Lobo e 100,00m de GAP - Galeria de Águas Pluviais;
- Implantação de 04 BLs - Bocas de Lobo;
- Possibilidade de implantação de comporta junto ao lançamento no estuário.

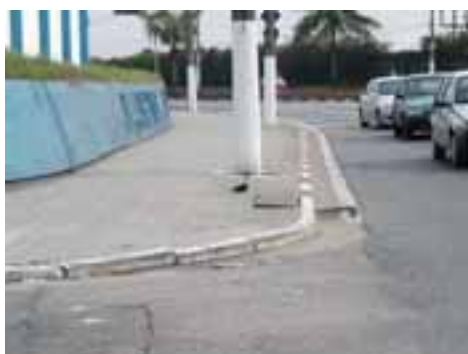
SAN18PON39FOT03 - Sistema de microdrenagem insuficiente e obstruído

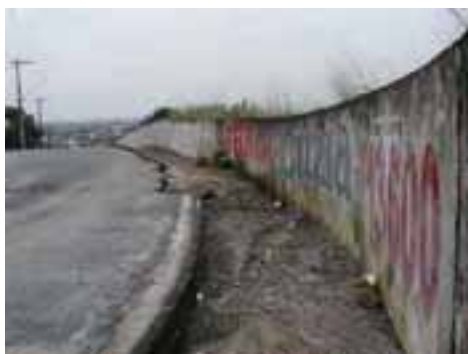
SAN19PON43FOT01 - Erosão de borda de pavimento por falta de galeria de coleta de águas pluviais.

- Execução de galeria no trecho, interligando com a existente;
- Recomposição do pavimento.

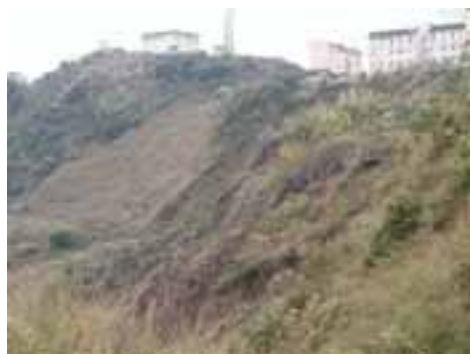
SAN20PON44FOT02 - Encosta apresentando área de deslizamento/erosão. Via interna do condomínio situada no topo da encosta.

- Recomposição da área da encosta com solo e revegetação da mesma;
- Terminar a implantação da galeria de drenagem.

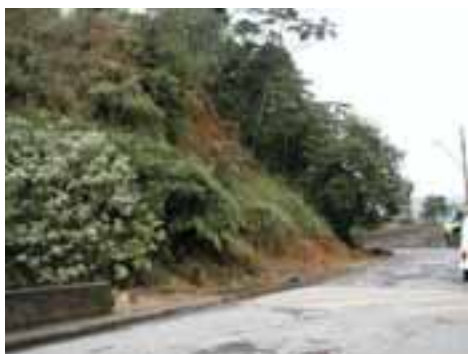
SAN21PON40FOT01 - Encosta apresentando solo com deslizamento sobre calçada e via.

- Revegetação da encosta com plantas que fixem o solo (Ex. Bambu);
- Execução de mureta de pé do talude para proteção da calçada;
- Ampliação das escadas hidráulicas e bueiros;
- Recomposição da encosta com solo e vegetação nos pontos de erosão.

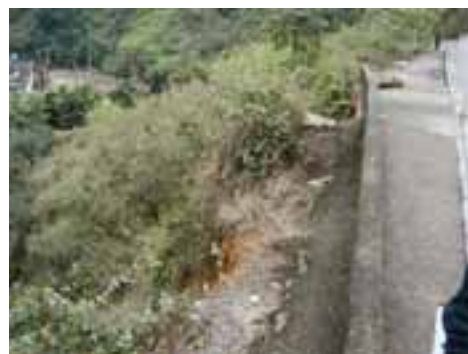
SAN21PON42FOT02 - Detalhe da erosão da encosta junto a escada hidráulica.

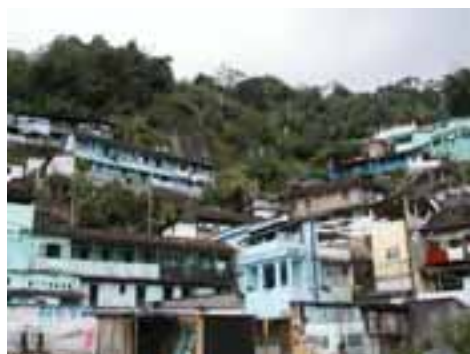
SAN25PON50FOT01 - Vista geral da encosta do Morro da Penha com áreas de risco de deslizamentos de blocos.

- A prefeitura e Defesa Civil de Santos já realizaram estudos para desmonte e/ou fixação de blocos rochosos e execução de escadas hidráulicas para drenagem de águas pluviais.

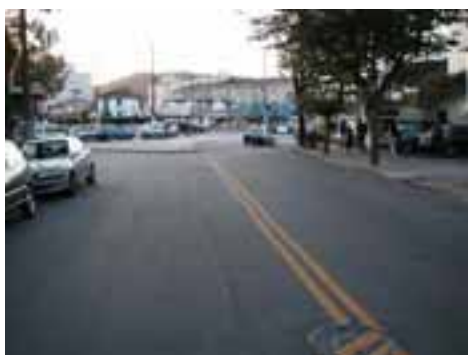
SAN31PON57FOT02 - Galeria existente insuficiente e caimento inadequado

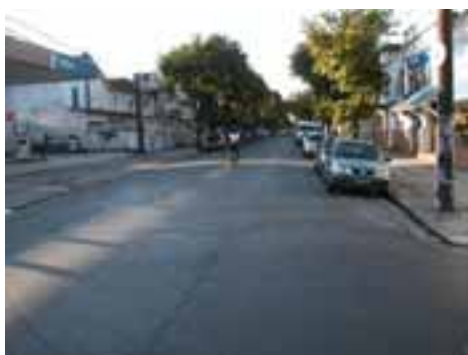
SAN38PON66FOT03 - Sistema de microdrenagem insuficiente e obstruído

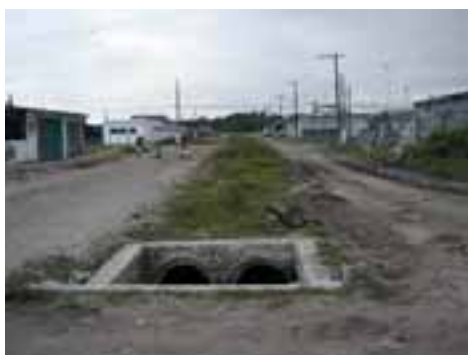
SVI02PON06FOT02 - Galeria tubular existente insuficiente

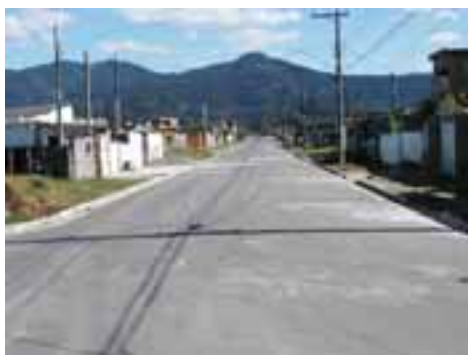
SVI18PON34FOT02 -Viário com microdrenagem recém implantada

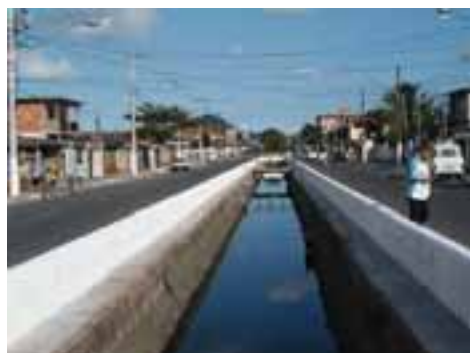
SVI26PON49FOT01 - Canal recém implantado

- Foi observado a existência de canal recém implantado, será necessário avaliar a eficiência do sistema de macro drenagem em novos episódios de pluviosidade excessiva;
- Deve ser salientado que este sistema deverá ter manutenção periódica.

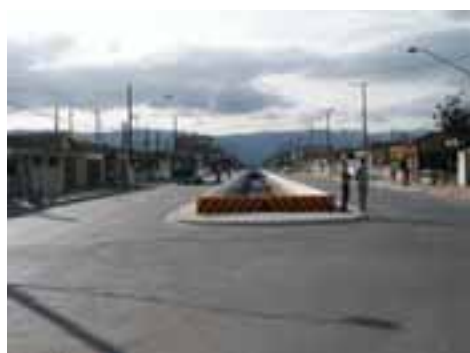
SVI26PON49FOT02 - Viário com microdrenagem existente
