SITUAÇÃO ATUAL DA ÁREA CRÍTICA PER20

PROPOSTA DE MITIGAÇÃO PARA ÁREA CRÍTICA PER20

QUADRO 7.3.7 – PARÂMETROS DE AVALIAÇÃO PARA TOMADA DE DECISÕES NAS ÁREAS CRÍTICAS DE PRAIA GRANDE

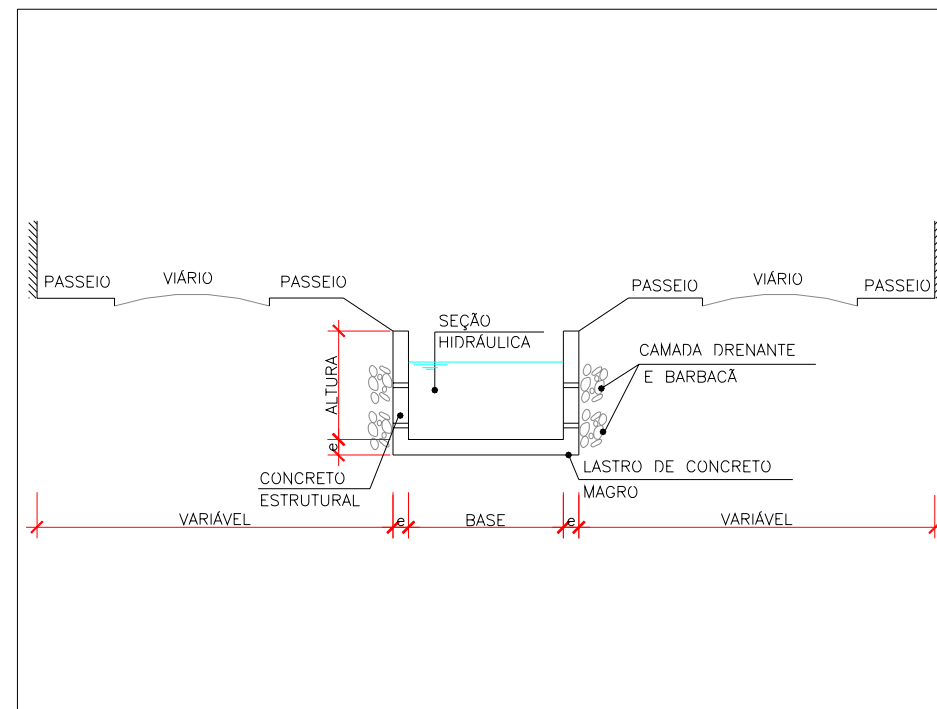
PROPOSTA DE MITIGAÇÃO 01/02 PARA ÁREA CRÍTICA PGR02

- Escavação, escoramento e remoção;
- Preparo do fundo e execução do lastro;
- Forma, armação e concretagem;
- Execução camada drenante e barbacas;
- Reaterro e acabamento lateral.

- Extensão: 1.550,00m
- Seção = Tipo: Canal retangular de concreto
- Base: mín. = 5,00m / máx. = 7,50m
- Altura: Var.

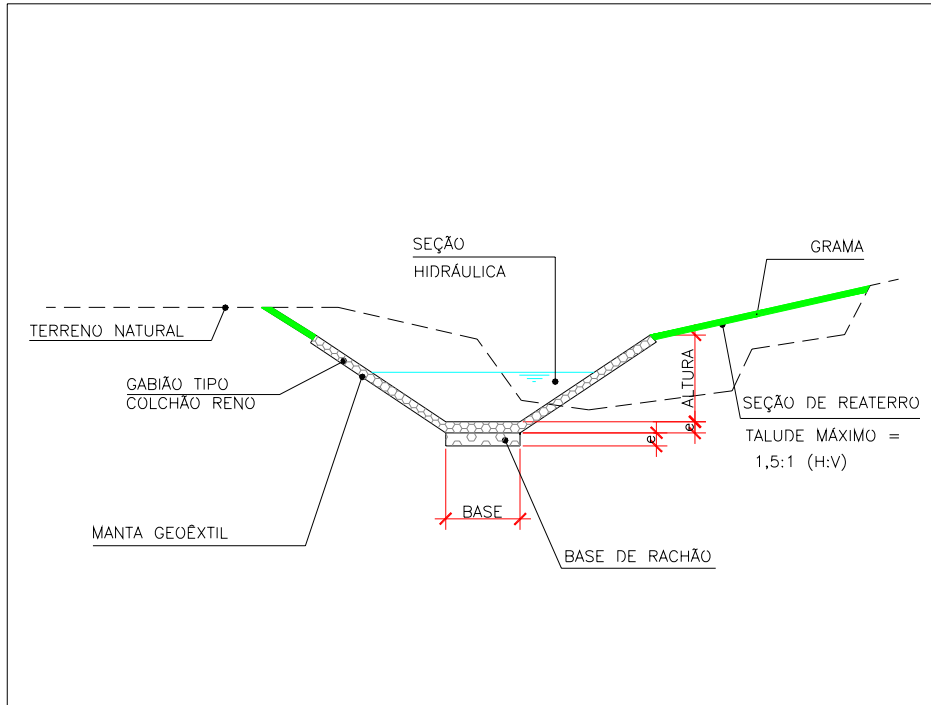
PROPOSTA DE MITIGAÇÃO 02/02 PARA ÁREA CRÍTICA PGR02

- Escavação e remoção de material orgânico;
- Preparo de fundo e margens;
- Execução de base de rachão;
- Execução do gabião colchão reno com manta geotêxtil;
- Plantio de grama.

- Extensão: 1.550,00m
- Seção = Tipo: Canal trapezoidal de concreto
 - Base: mín. = 2,50m / máx. = 3,50m
 - Altura: Var.
 - Taludes: 2:1
