P.R.I.M.A.H.D.

Programa Regional de Identificação e Monitoramento de Áreas
de Habitação Desconforme da R.M.B.S.

GUARUJÁ

DEZEMBRO 2005

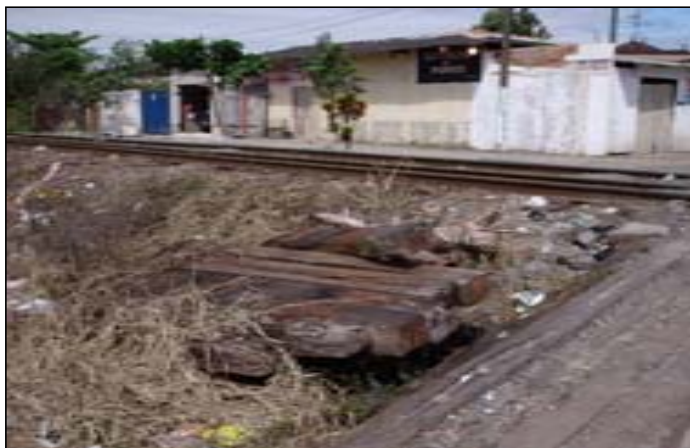
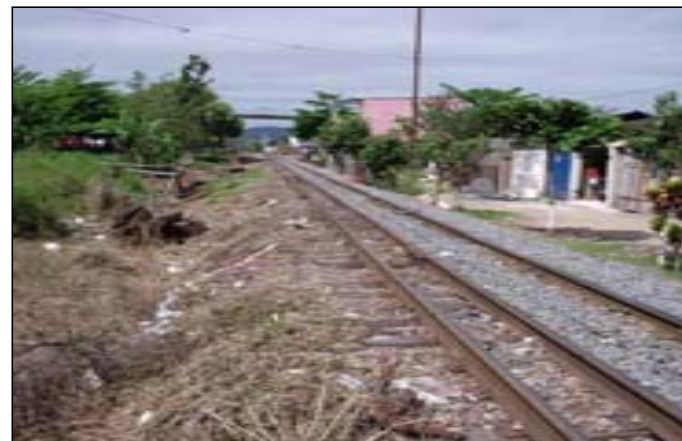
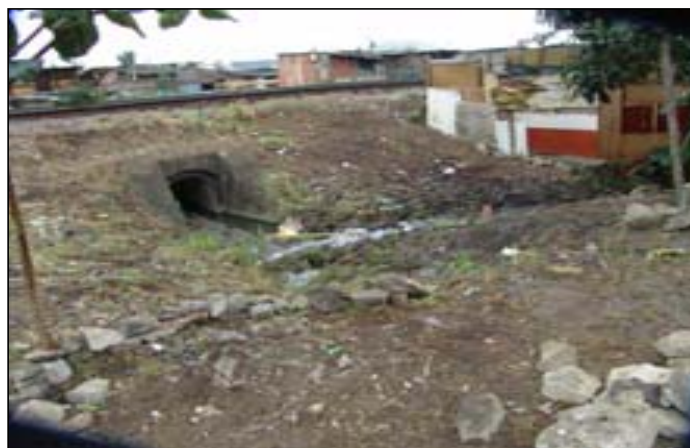
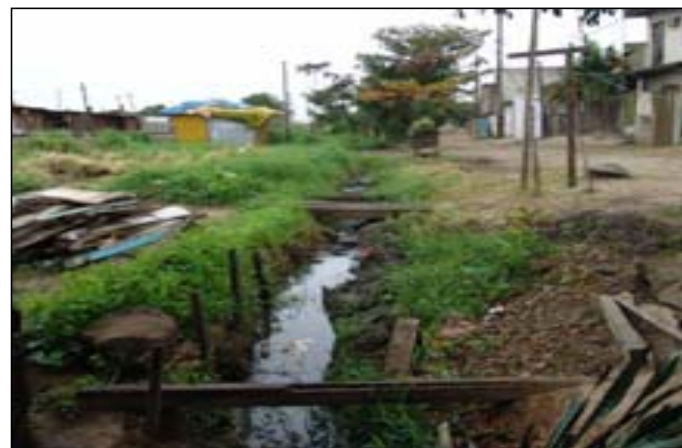
Tipo de construção existente; alvenaria e madeira / barracos

Ocupação na faixa de domínio da linha férrea.

Principal desconformidade – ocupações em Área de Preservação Permanente e em faixa de domínio da linha férrea.

Há previsão de remoção das famílias para um conjunto habitacional, a ser construído pela Prefeitura, numa área da CODESP, situada em frente ao assentamento.

No local da atual ocupação está previsto a construção de um parque linear.

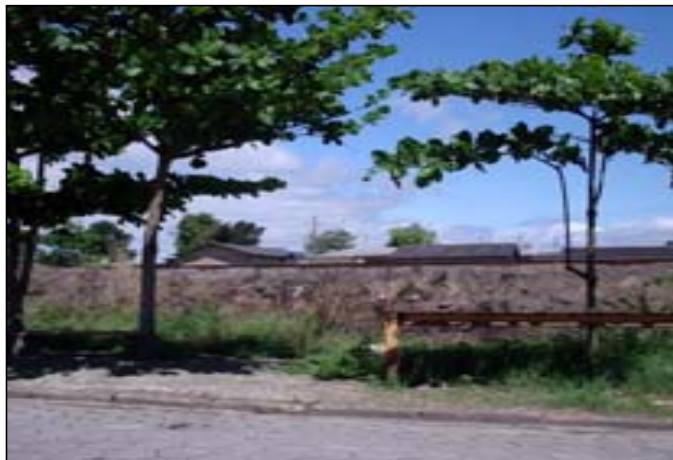
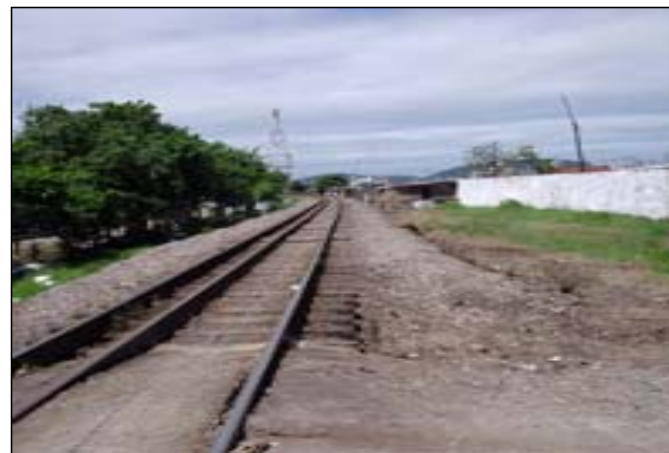
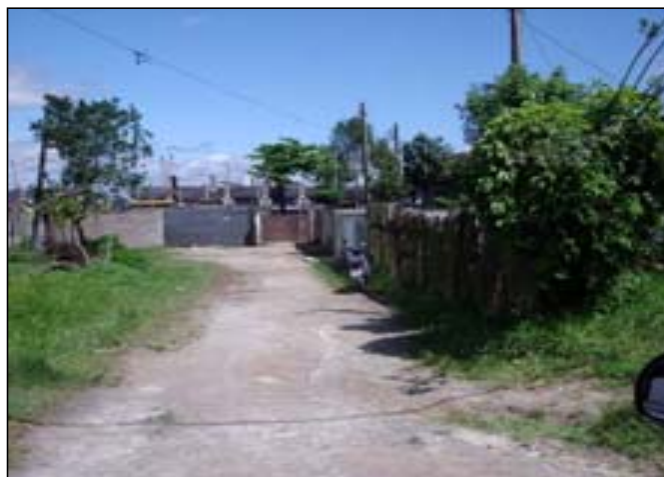
Tipo de construção predominante: alvenaria
 Ocupação em áreas públicas e na faixa de domínio da linha férrea.
 O início do assentamento deu-se em 1948 junto ao loteamento do Jardim Itapema.
 No local existe rede de água e energia elétrica.
 O entorno possui ruas com toda a infra-estrutura urbana exceto rede de esgoto.
 Próximo ao local existem vários equipamentos urbanos, creches, escolas, posto de saúde, centro cultural, terminal de ônibus e regional da Prefeitura.

Principal desconformidade – ocupações em Área de Preservação Permanente e em faixa de domínio da linha férrea.

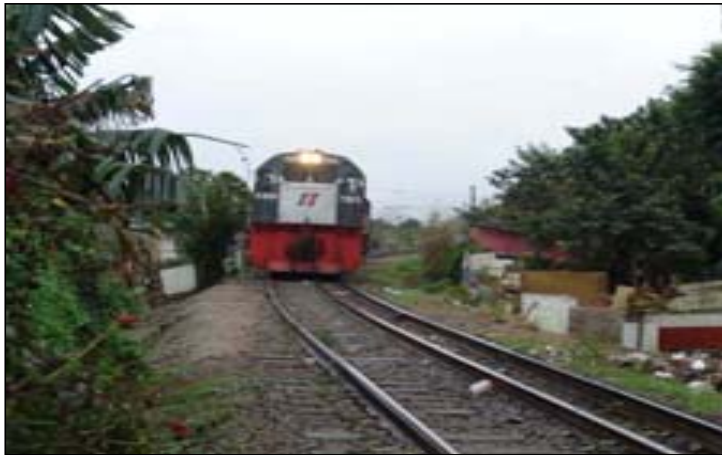
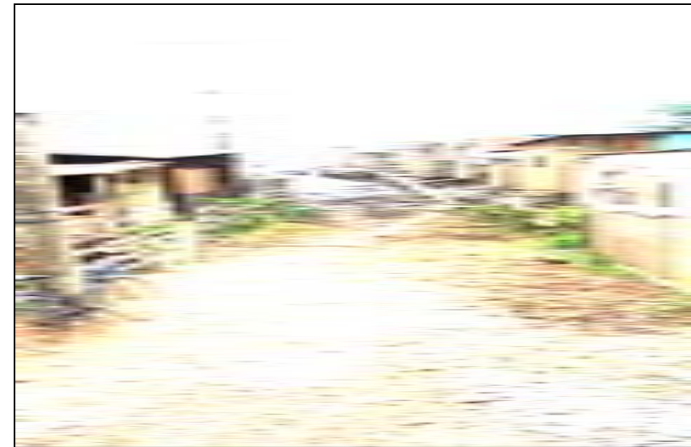
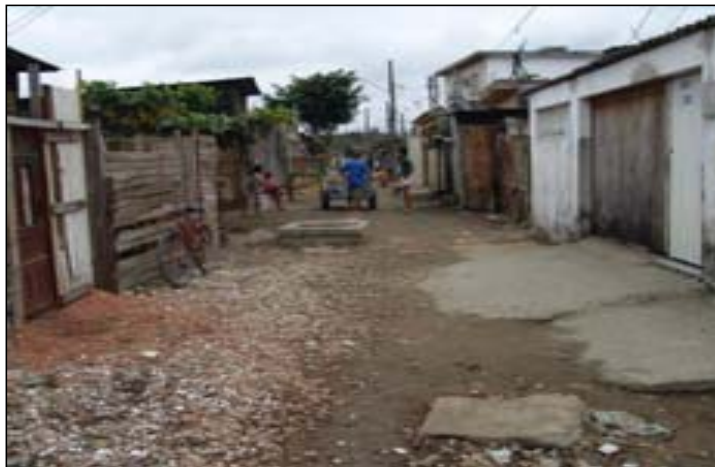
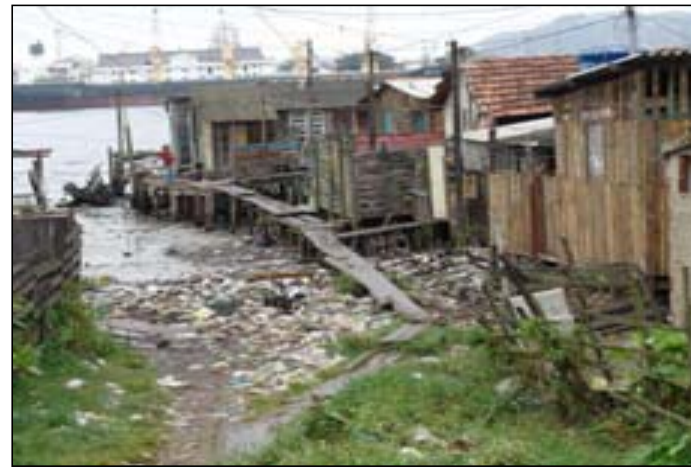
Tipo de construção predominante: madeira / barracos.

Ocupação em área pública.

Principais desconformidades – ocupações em Área de Preservação Permanente e em faixa de domínio da linha férrea

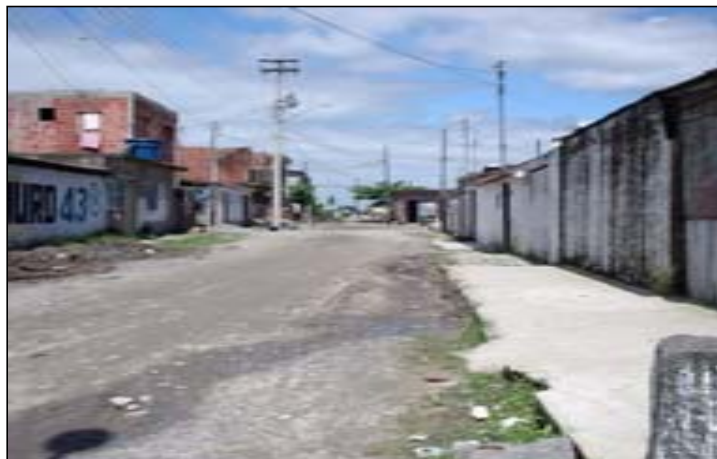
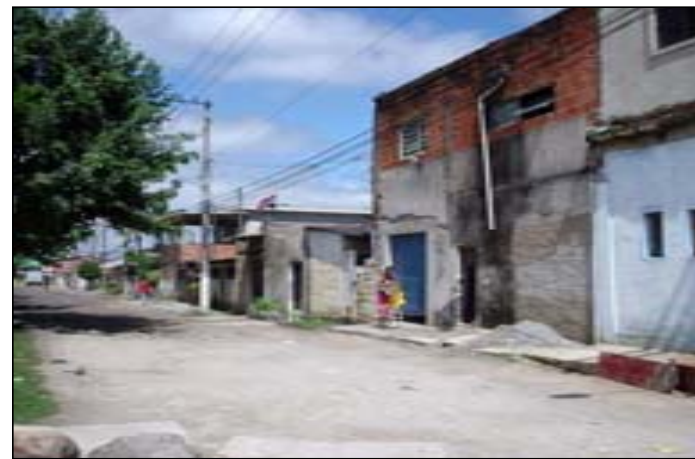
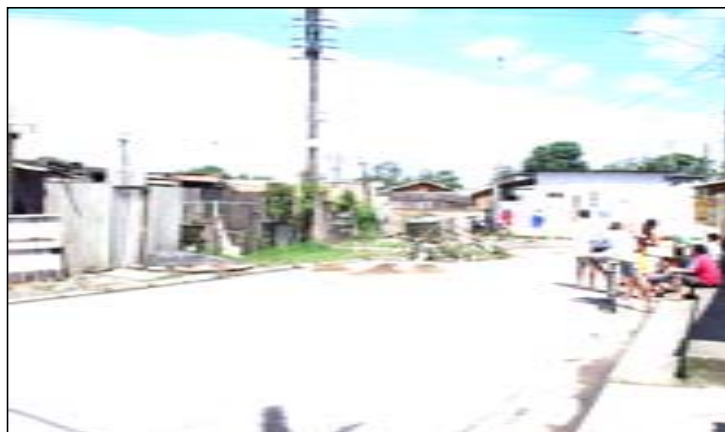
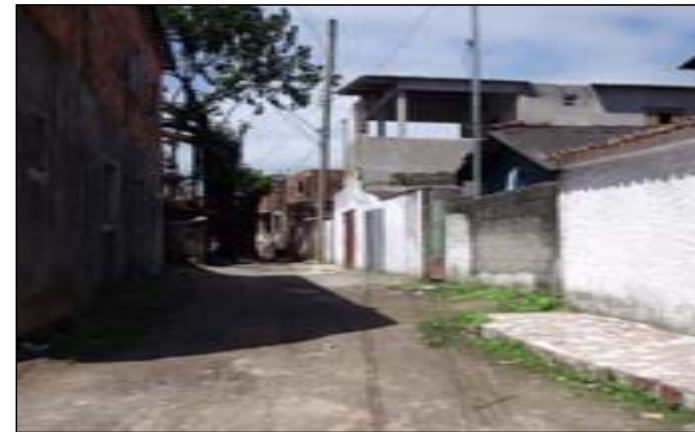
Tipo de construção predominante: alvenaria.
 Segundo dados da Prefeitura a ocupação é antiga, desde 1948.
 Ocupação em áreas públicas e na faixa de domínio da linha férrea.
 No assentamento existe rede de água e energia elétrica, iluminação pública e telefone.
 O entorno possui ruas com toda a infra-estrutura urbana exceto rede de esgoto.
 No local funciona um posto de saúde, uma creche, uma quadra esportiva e a sede da sociedade de bairro .
 Próximo ao local existem vários equipamentos urbanos; escolas, centro cultural, terminal de ônibus, regional da Prefeitura e distrito policial.

Principais desconformidades – ocupações em Área de Preservação Permanente e em faixa de domínio da linha férrea

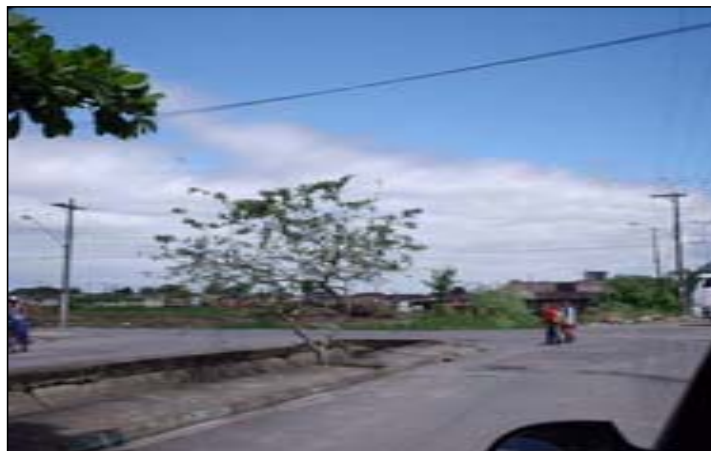
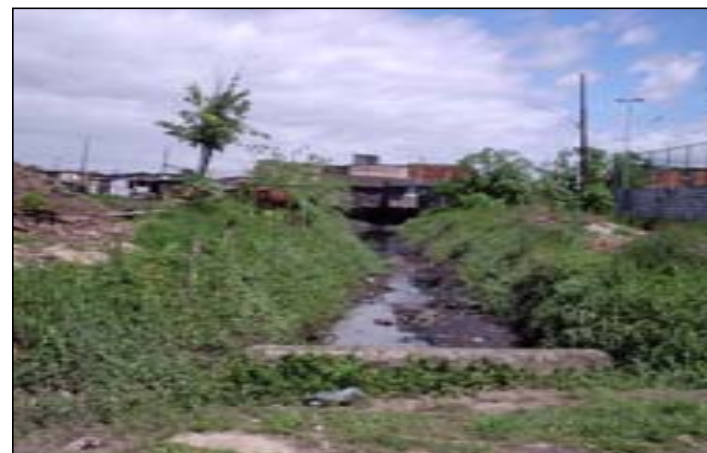
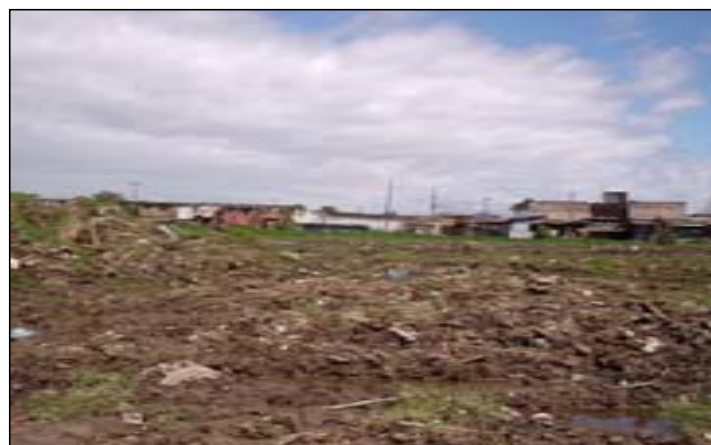
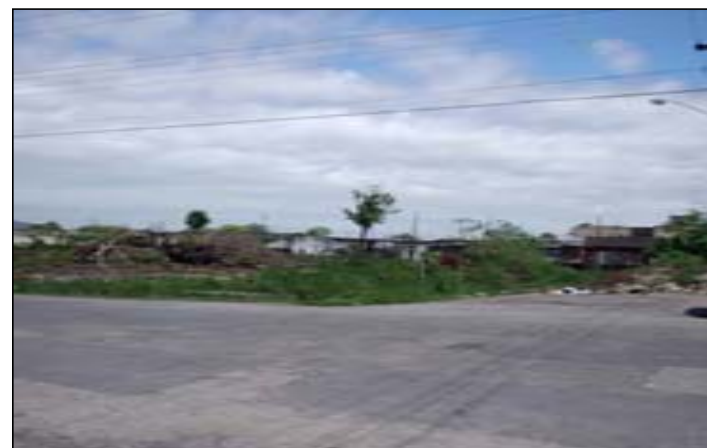
Tipo de construção predominante: madeira / barracos
 Ocupação em área particular.
 A ocupação teve início em 1990, segundo dados da Prefeitura Municipal, a maior parte das casas estão situadas em terrenos alagadiços.
 Na ocupação existe rede de água e energia elétrica, iluminação pública e telefone.
 O entorno possui ruas com toda a infra-estrutura urbana exceto rede de esgoto.
 Próximo à área há creches, escolas e posto de saúde.
 A Prefeitura tem projeto de remoção de 120 barracos localizados na beira do canal de drenagem e construção de um conjunto habitacional próximo ao local, para abrigar as famílias desalojadas.

Principal desconformidade – ocupações em Área de Preservação Permanente.

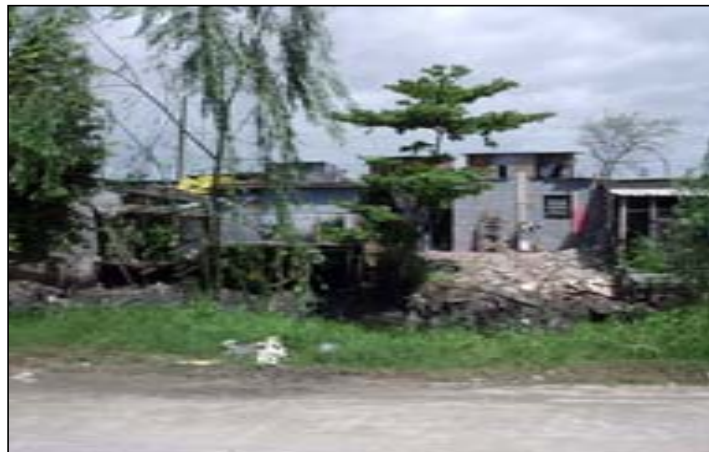
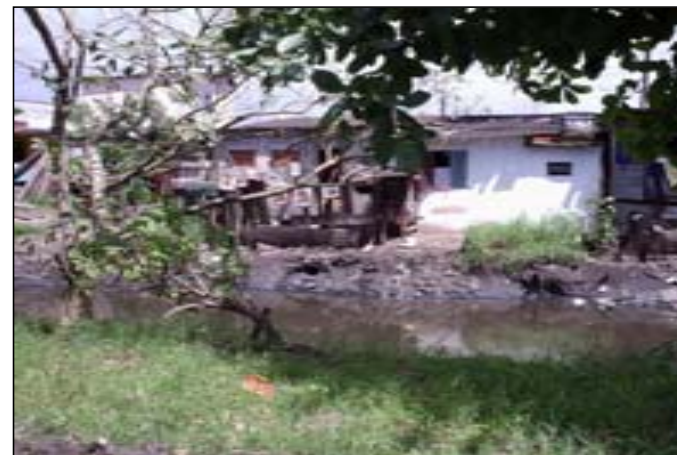
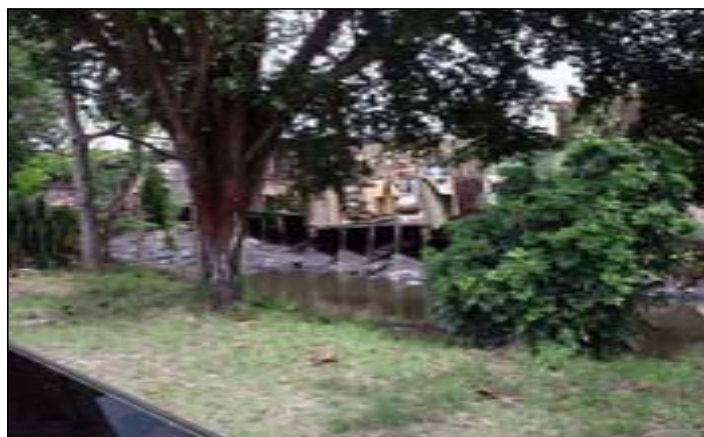
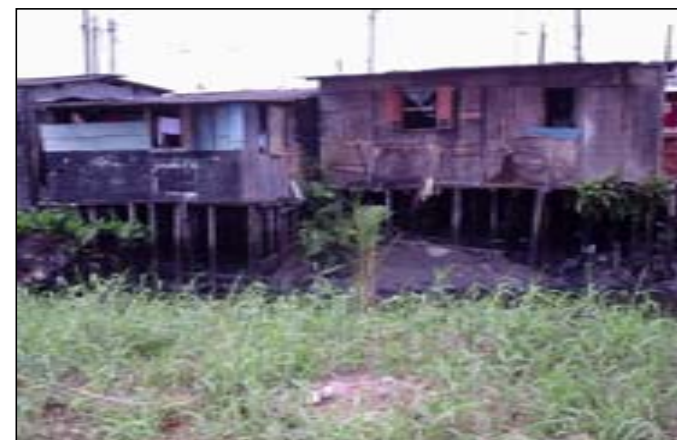
Tipo de construção predominante: madeira / barracos

A ocupação teve início em 1985, segundo dados da Prefeitura Municipal, a maior parte das casas estão situadas em terrenos alagadiços.

Principal desconformidade – ocupações desconformes situadas em área de risco.

A Prefeitura tem projeto de remoção de 41 barracos localizados na beira do canal de drenagem.

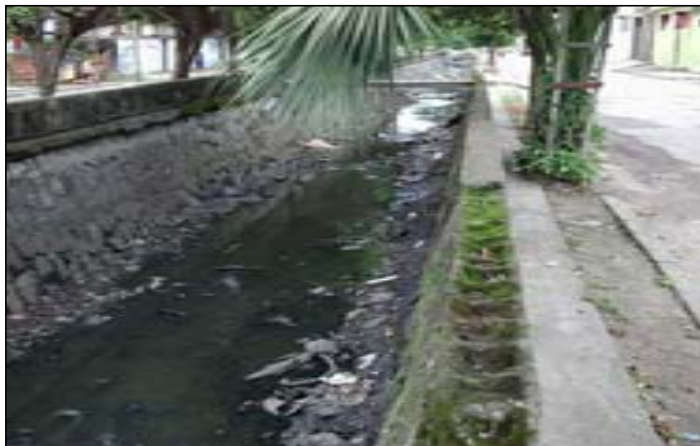
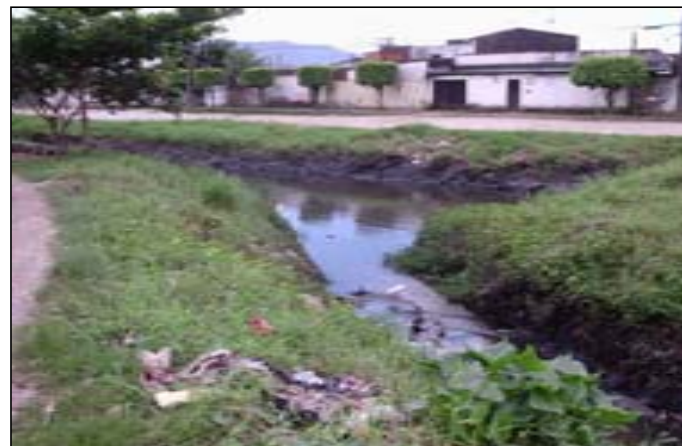
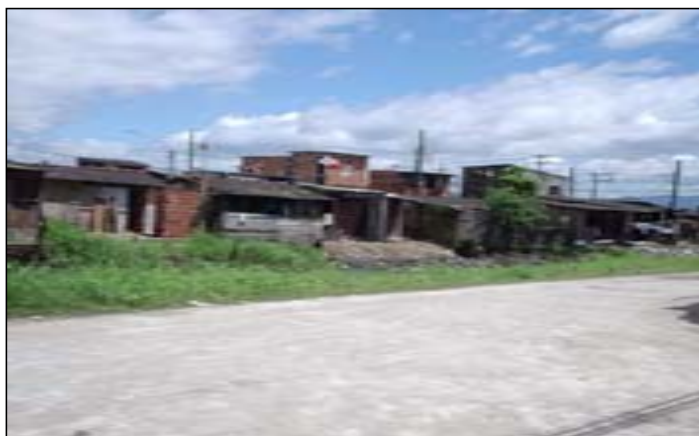
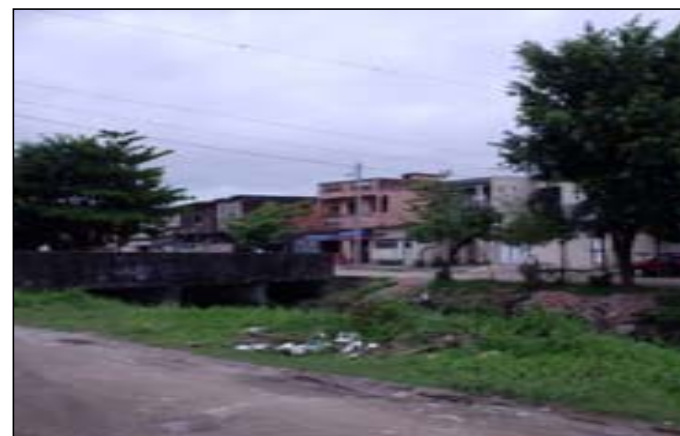
Tipo de construção predominante: alvenaria.
Ocupação de área pública.
A ocupação teve início no final da década de 80, segundo dados da Prefeitura Municipal.
As construções estão localizadas próximas ao canal de drenagem existente.
Na ocupação há rede de água e energia elétrica, iluminação pública e telefone.
O entorno possui ruas com toda a infraestrutura urbana exceto rede de esgoto.
Próximo à área existem vários equipamentos urbanos; creches, escolas, posto de saúde e distrito policial.

Principal desconformidade – ocupações desconformes situadas em área de risco.

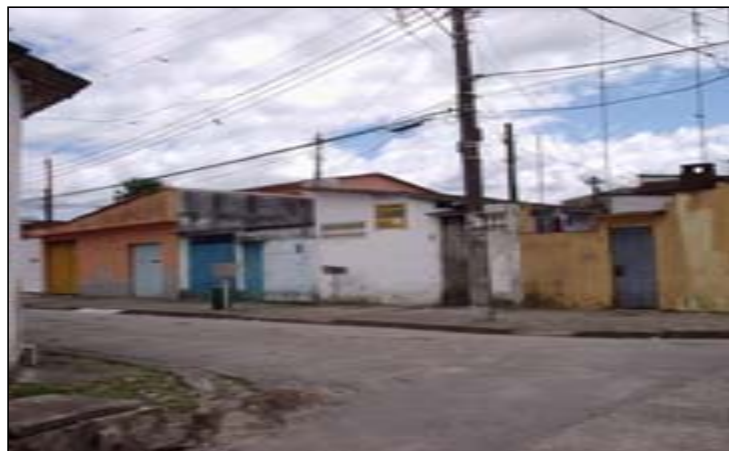
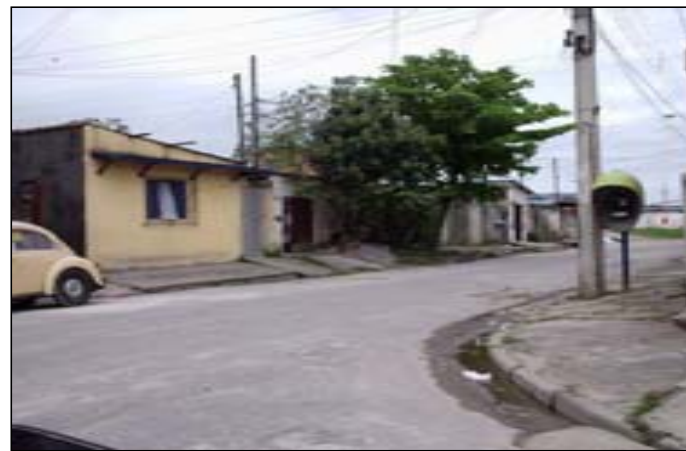
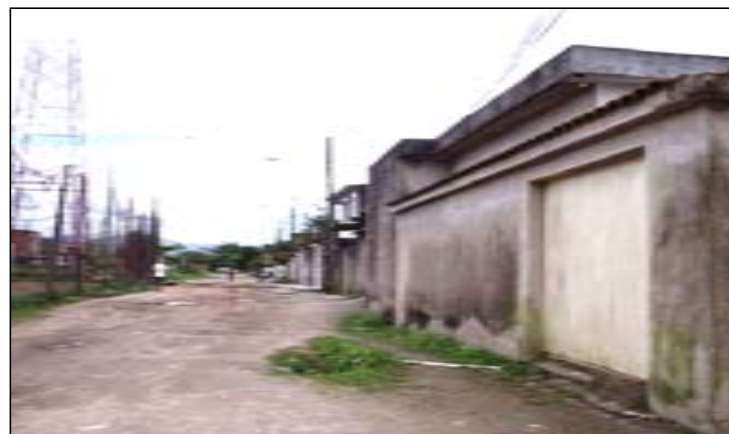
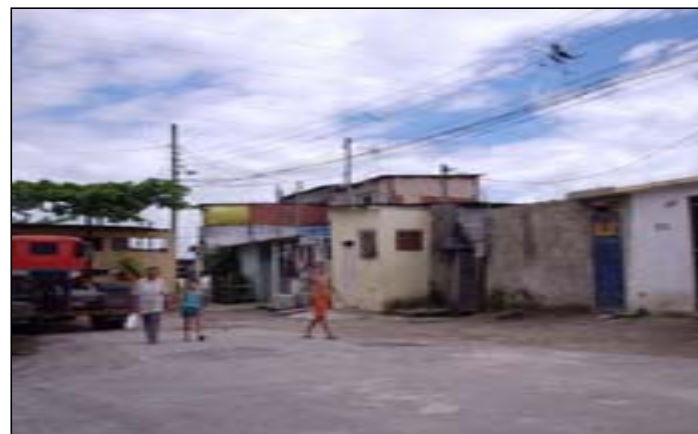
Tipo de construção predominante: alvenaria revestida.

Principal desconformidade – ocupações irregulares em área pública.

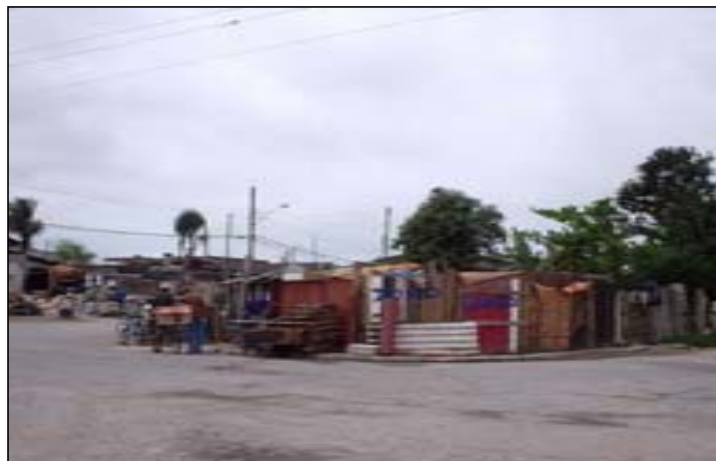
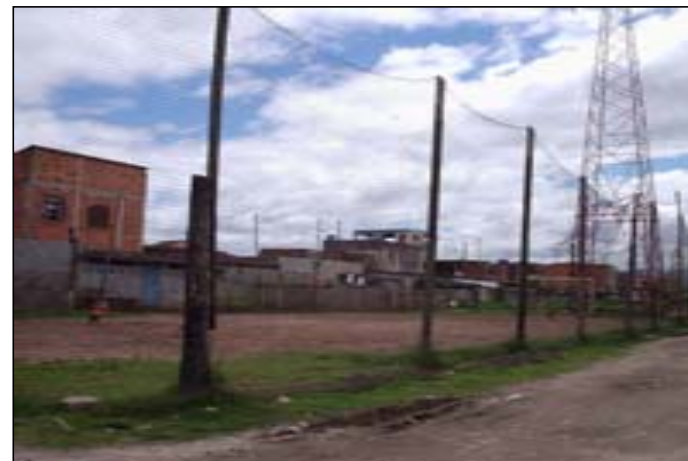
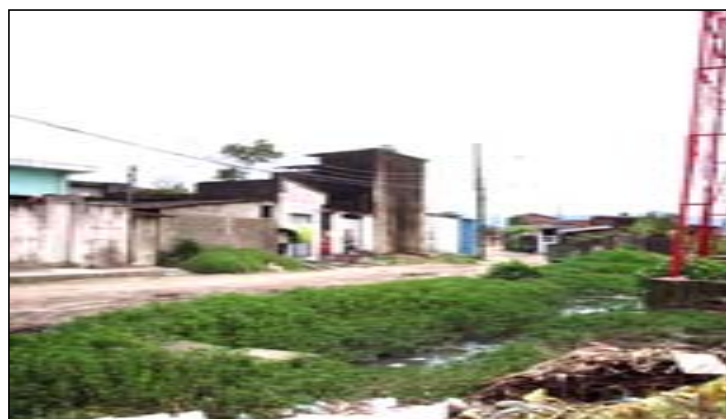
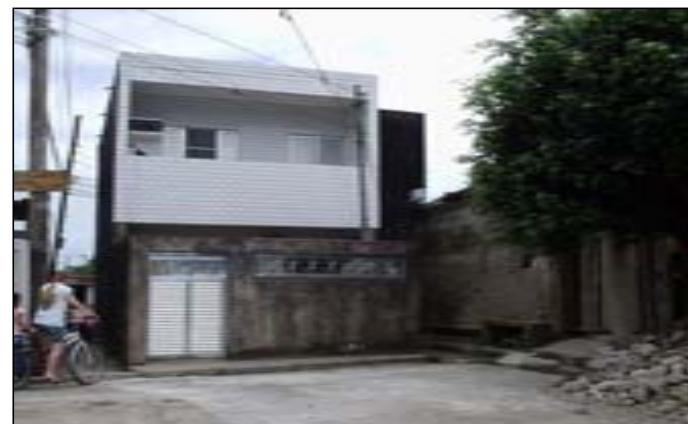
Tipo de construção existente alvenaria e madeira

Ocupação em área pública e particular e em parte da faixa de domínio da Linha de Transmissão.

O esgoto é escoado através de valas abertas.

Principal desconformidade – ocupações desordenadas em área pública e na faixa de domínio da Linha de Transmissão.

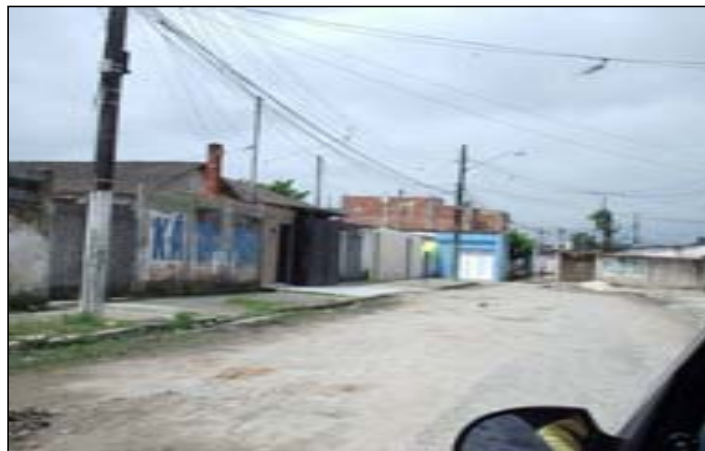
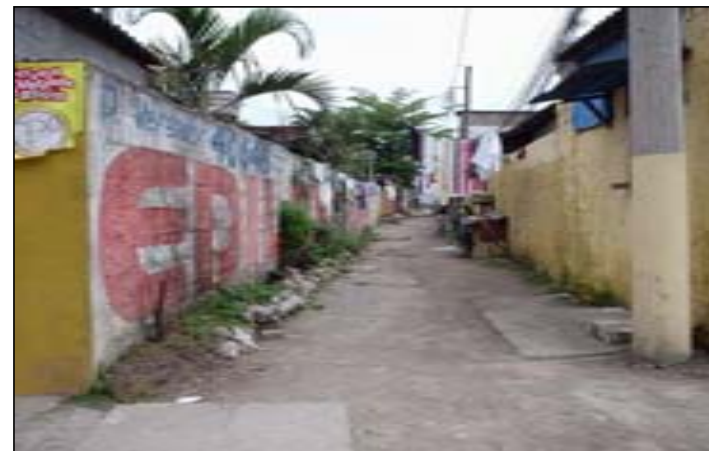
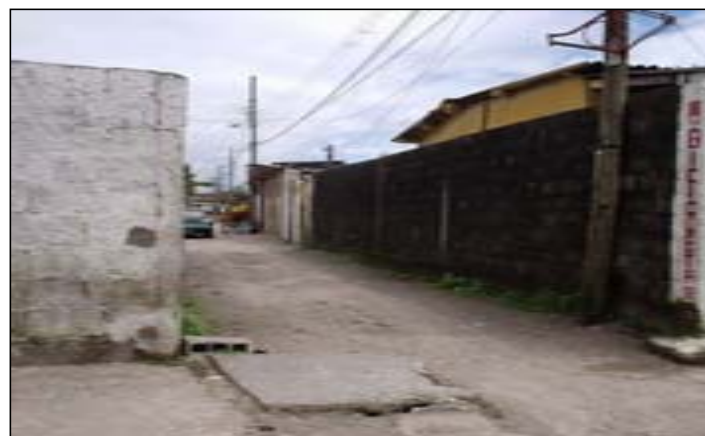
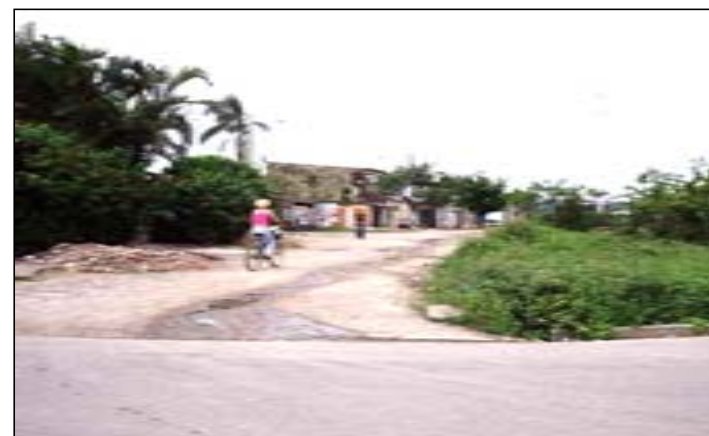
Tipo de construção predominante: alvenaria revestida

Alguns acessos às habitações são realizados por vielas, que partem das ruas oficiais.

Principal desconformidade – ocupações desordenadas em área pública.
