SITUAÇÃO ATUAL DA ÁREA CRÍTICA SAN11

PROPOSTA DE MITIGAÇÃO 01/02 PARA ÁREA CRÍTICA SAN11

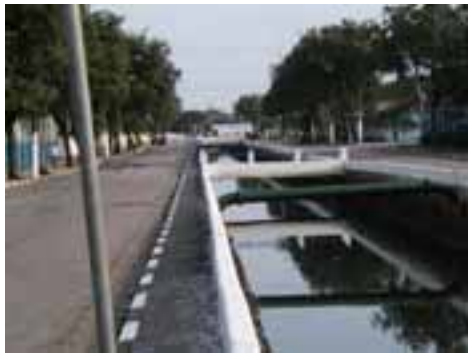
SAN11PON28FOT04 - Canal existente assoreado

- Limpeza e desobstrução de 200,00m de GAP existente e melhoria nas condições gerais da drenagem superficial

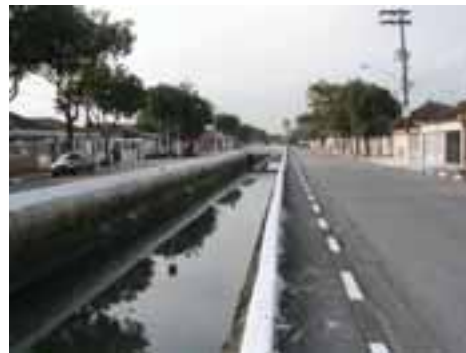
SAN11PON28FOT01 - Canal Trapezoidal existente.

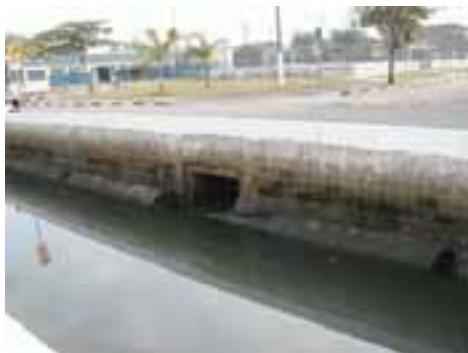
SAN11PON28FOT05 - Canal existente assoreado

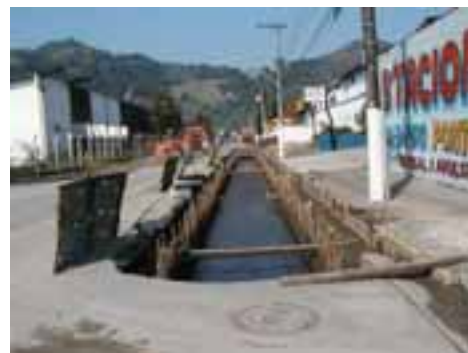
SAN13PON30FOT07 - Galeria de microdrenagem em ampliação

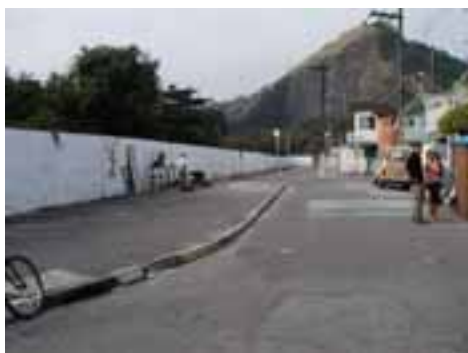
SAN16PON33FOT03 - Sistema de microdrenagem insuficiente e afetado pelo lançamento

- Escada hidráulica na Rua Particular São Jorge.

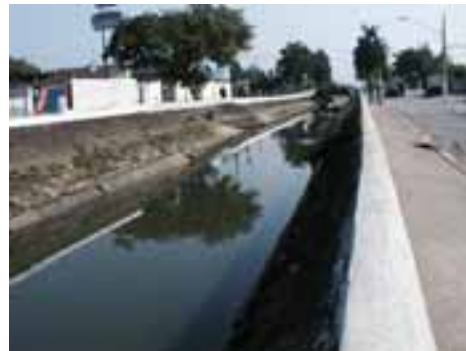
SAN17PON34FOT06 - Canal existente assoreado

- Ampliação da travessia na Av. Nossa Senhora de Fátima; PARÂMETRO DE AVALIAÇÃO DA PROPOSIÇÃO
- Possibilidade de Piscinão em terreno no sopé do morro.
 - Complexidade da proposição: Média
 - Dificuldade para implementação: Regular
 - Custo da implementação: Médio

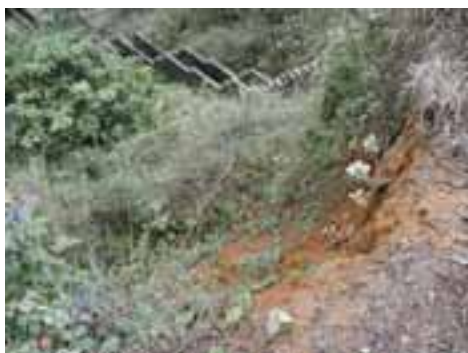
SAN21PON42FOT01 - Escada hidráulica insuficiente para evitar erosão na encosta.

- Revegetação da encosta com plantas que fixem o solo (Ex. Bambu);
- Execução de mureta de pé do talude para proteção da calçada;
- Ampliação das escadas hidráulicas e bueiros;
- Recomposição da encosta com solo e vegetação nos pontos de erosão.

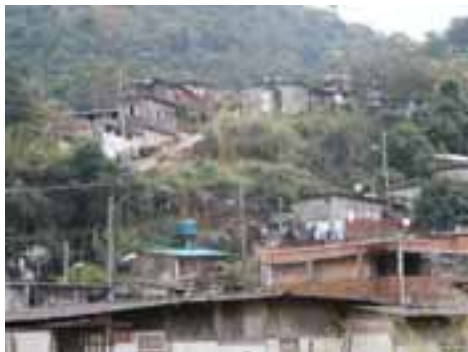
SAN22PON45FOT02 - Vista em detalhe da favela mostrando condições de risco das habitações locais.

- Havendo possibilidade institucional, implementar a urbanização da área da favela com adequação da topografia, implantação de sistemas de distribuição de água, coleta de esgoto, drenagem e vias;
- Qualquer solução de urbanização nesta área de morro exigiram estudos geológicos e geotécnicos mais detalhados com definições de áreas de segurança e condições de instabilidade;
- Não havendo esta possibilidade recomendamos a remoção total dos moradores da favela, demolição das habitações e revegetação da área;
- A seguir são apresentados alguns elementos de engenharia que poderão ser utilizados nesta área.

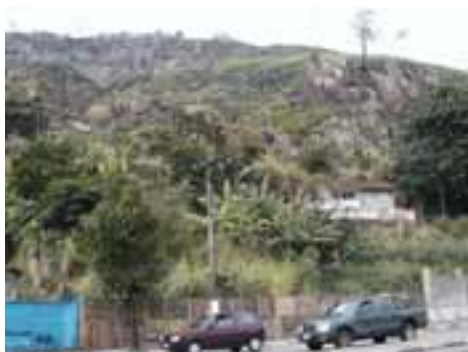
SAN23PON47FOT02 - Vista da encosta do Morro Caneleira com blocos de rocha apresentando risco de deslizamento sobre habitação e via.

- Remoção de blocos quando possível;
- Fixação de blocos em rocha sã com chumbadores.

- Aplicação de tela metálica e concreto projetado em áreas de deslocamento de rocha.

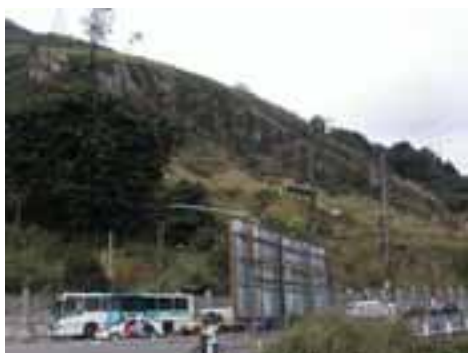
SAN23PON46FOT01 - Vista da encosta do Morro Caneleira com blocos de rocha apresentando risco para via.

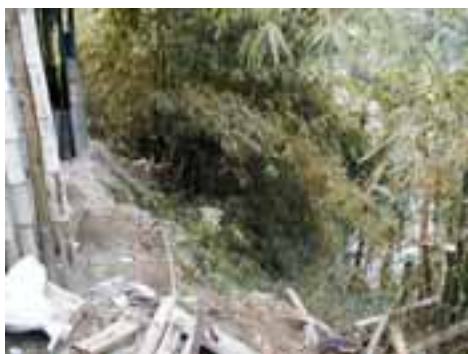
SAN24PON48FOT01 - Detalhe da encosta.

- A prefeitura de Santos (Defesa Civil) já possui projeto para estabilização da área.

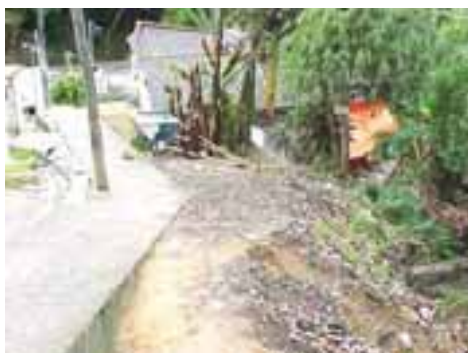
FOTO DA DEFESA CIVIL - Área de encosta com risco de deslizamento sobre habitação (Imagem extraída do relatório "Obras Defesa Civil 6 - PARTE 5").

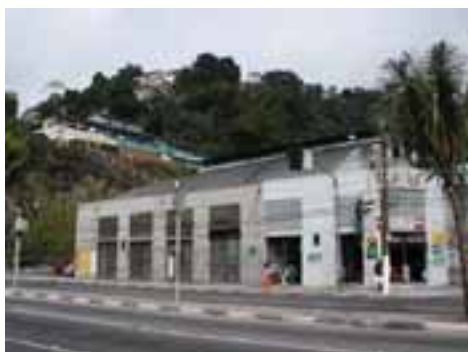
SAN26PON51FOT01 - Vista geral do Morro Boa Vista com áreas de risco de deslizamento de vias

- A prefeitura de Santos (Defesa Civil) já possui projeto do IPT para execução de dois muros de arrimo e sistema de drenagem das águas pluviais.

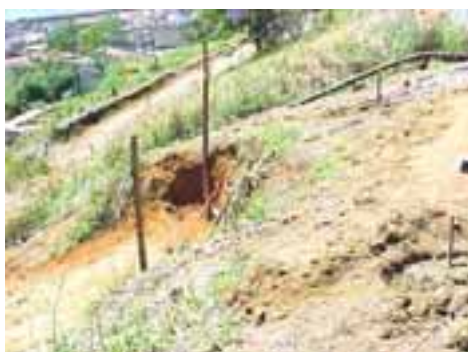
FOTO DA DEFESA CIVIL - Detalhe da área com deslizamento sobre via (Imagem extraída do relatório "Obras Defesa Civil 6 - PARTE 6").

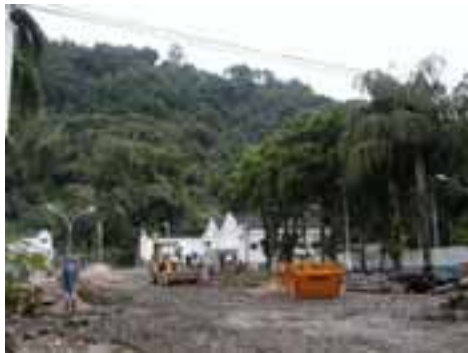
SAN27PO53FOT01 - Vista geral da área do Monte Serrat com vegetação preservada porém com blocos disseminados no meio da mata com risco de deslizamentos.

- Remoção (desmonte) dos blocos menores;
- Fixação dos blocos maiores com chumbadores na rocha sã.

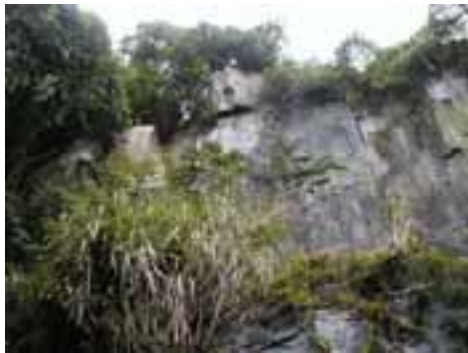
SAN28PON54FOT01 - Encosta do Monte Serrat com bloco em risco de deslizamento sobre instalações do Corpo de Bombeiros de Santos.

- Fixação do bloco existente no topo da encosta com chumbadores;
- Aplicação de tela metálica e jateamento com concreto projetada em toda a área da encosta junto ao Corpo de Bombeiros..

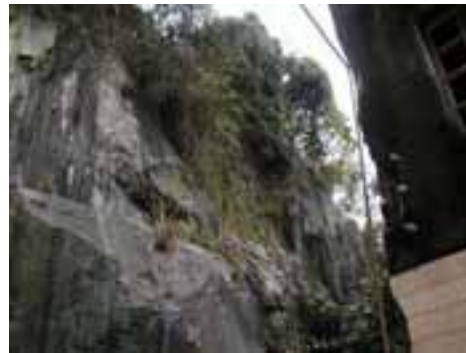
SAN28PON54FOT07 - Vista indicando a proximidade das instalações do Corpo de Bombeiros em relação a encosta do Monte Serrat.

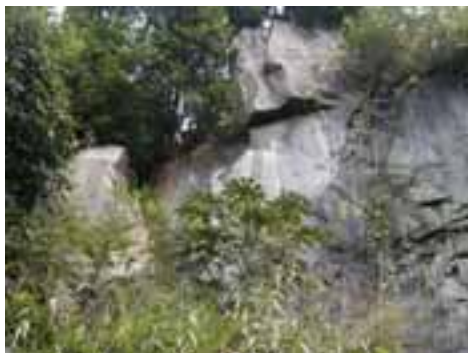
SAN28PON54FOT02 - Vista do detalhe do bloco com risco de deslizamento.

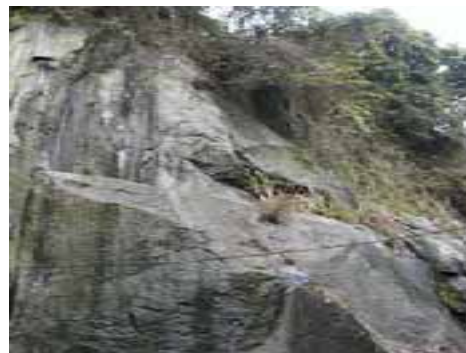
SAN28PON54FOT09 - Detalhe da encosta indicando os diversos planos de fraturamentos da rocha.

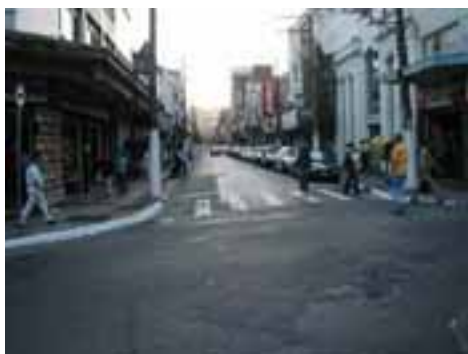
SAN29PON55FOT01 - Sistema de microdrenagem insuficiente e obstruído

- Limpeza e desobstrução de 04 BLs - Bocas de lodo e 80,00m de GAP - Galeria de Águas Pluviais;
- Implantação de 04 BLs - Bocas de lodo.

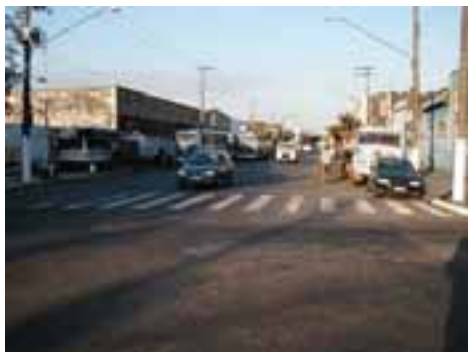
SAN30PON56FOT01 - Sistema de microdrenagem danificado e obstruído

- Limpeza e desobstrução de 04 BLs - Bocas de Lobo e 250,00m de GAP - Galeria de Águas Pluviais;
- Implantação de 04 BLs - Bocas de Lobo.

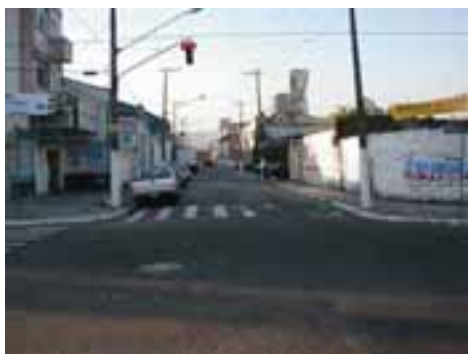
SAN30PON56FOT02 - Sistema de microdrenagem danificado e obstruído

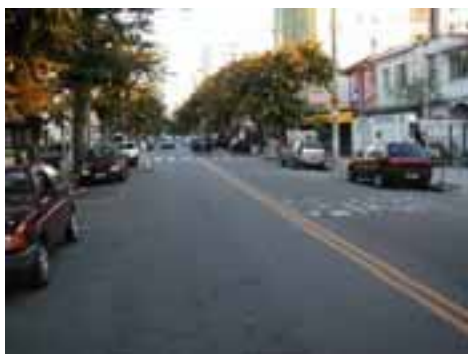
SAN31PON57FOT01 - Galeria existente insuficiente e caimento inadequado

- Limpeza e desobstrução de dispositivos de microdrenagem existentes

- Escavação e remoção de material orgânico;
- Escoramento e preparo de fundo de vala;
- Execução de lastro;
- Assentamento de tubos de concreto;
- Reaterro compactado;
- Reconstrução de pavimento ou passeio;
- Execução de PVs, BLs e ramais de ligação.

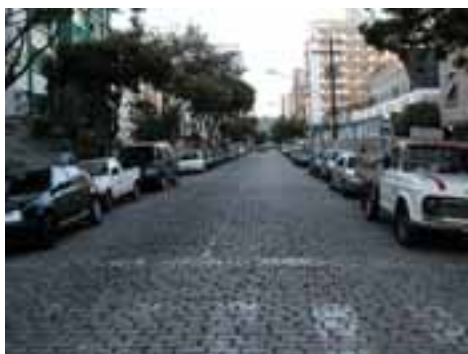
SAN32PON58FOT01 - Viário com microdrenagem e recém reformada

- Não houve proposta de mitigação para esta área, pois foi observado a existência de microdrenagem recém implantada;
- Será necessário avaliar a eficiência do sistema de drenagem em novos episódios de pluviosidade excessiva;
- Deve ser salientado que este sistema deverá ter manutenção periódica.

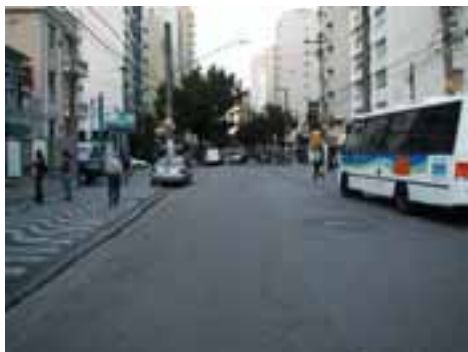
SAN33PON59FOT01 - Sistema de microdrenagem insuficiente e obstruído

- Limpeza e desobstrução de 08 BLs - Bocas de Lobo e 150,00m de GAP - Galeria de Águas Pluviais;
- Implantação de 06 BLs - Bocas de Lobo.

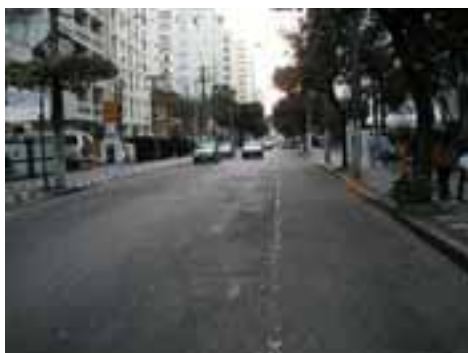
SAN33PON60FOT01 - Sistema de microdrenagem insuficiente e obstruído

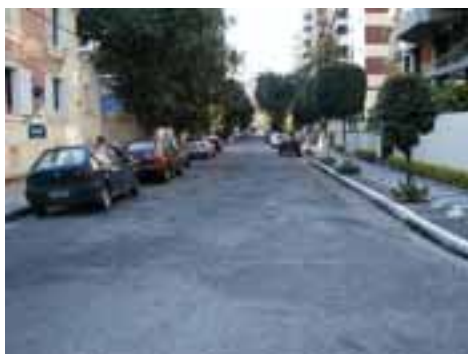
SAN34PON61FOT01 - Sistema de microdrenagem insuficiente e obstruído

- Limpeza e desobstrução de 04 BLs - Bocas de Lobo e 50,00m de GAP - Galeria de Águas Pluviais;
- Implantação de 04 BLs - Bocas de Lobo.

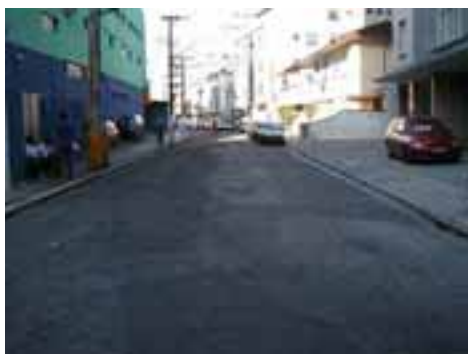
SAN35PON62FOT01 - Sistema de microdrenagem insuficiente e obstruído

- Limpeza e desobstrução de 03 BLs - Bocas de Lobo e 50,00m de GAP - Galeria de Águas Pluviais;
- Implantação de 02 BLs - Bocas de Lobo.

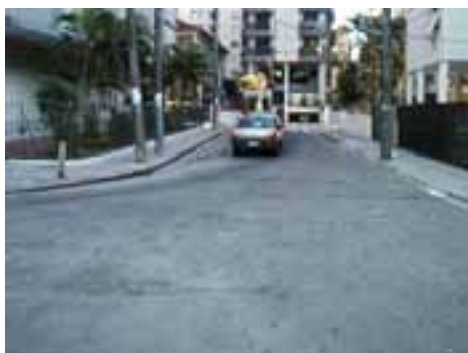
SAN35PON62FOT02 - Sistema de microdrenagem insuficiente e obstruído

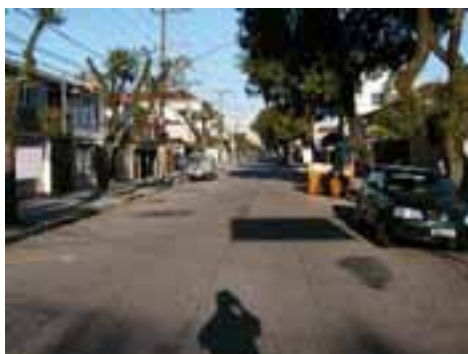
SAN37PON64FOT01 - Viário com ausência de microdrenagem

- Escavação e remoção de material orgânico;
- Escoramento e preparo de fundo de vala;
- Execução de lastro;
- Assentamento de tubos de concreto;
- Reaterro compactado;
- Reconstrução de pavimento ou passeio;
- Execução de PVs, BLs e ramais de ligação.

- Extensão: 120,00m
- Seção = Tipo: Galeria tubular de concreto
Diâmetro: mín. = 0,60m / máx. = 1,00m

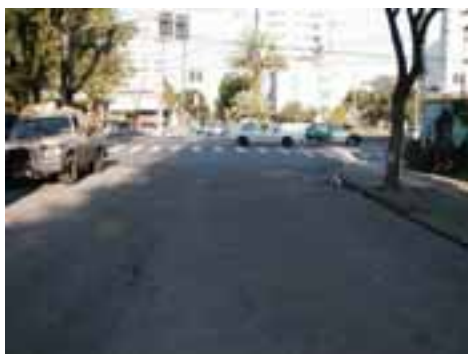
SAN37PON65FOT01 - Viário com ausência de microdrenagem

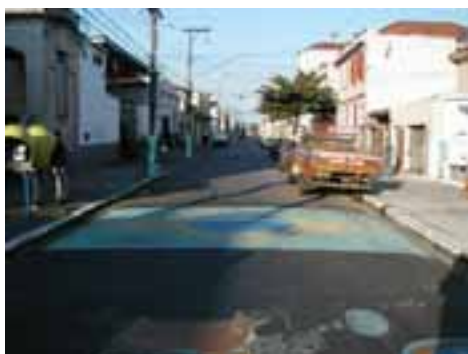
SAN38PON66FOT02 - Sistema de microdrenagem insuficiente e obstruído

- Limpeza e desobstrução de dispositivos de microdrenagem existentes.

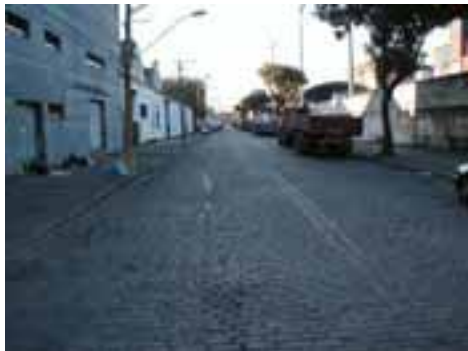
SAN39PON68FOT01 - Sistema de microdrenagem insuficiente e obstruído

- Limpeza e desobstrução de dispositivos de microdrenagem existentes.

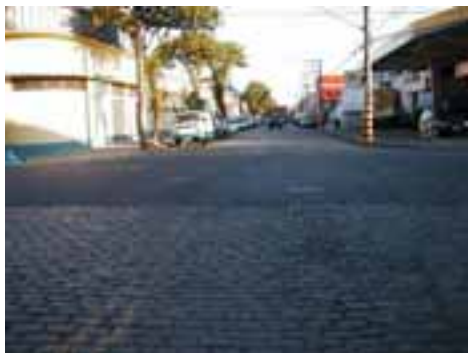
SAN39PON68FOT02 - Sistema de microdrenagem insuficiente e obstruído

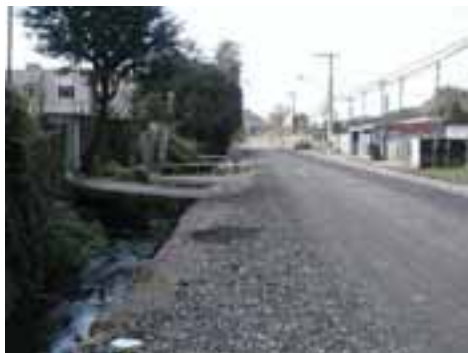
SAN40PON69FOT01 - Canal lateral ao viário, assoreado e obstruído

- Limpeza e desobstrução de 12 BLs - Bocas de Lobo e 200,00m GAP - Galeria de Águas Pluviais;
- Implantação de 10 BLs - Bocas de Lobo.

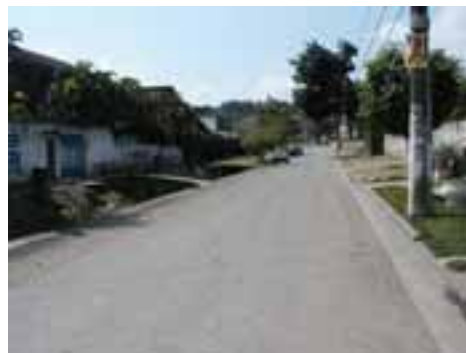
SAN40PON70FOT01 - Viário com microdrenagem insuficiente e assoreada

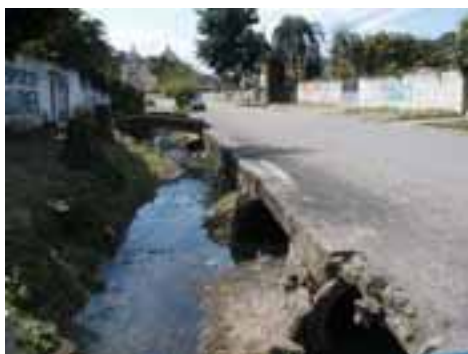
SAN40PON70FOT02 - Canal lateral ao viário, assoreado e obstruído

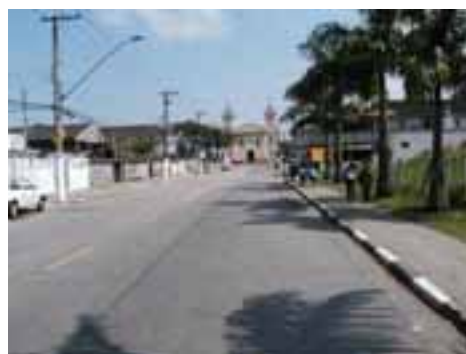
SAN40PON71FOT01 - Viário com microdrenagem insuficiente e assoreada

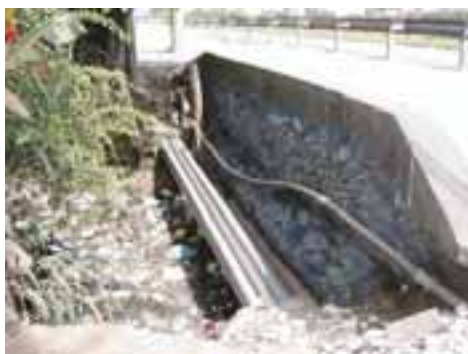
SAN41PON73FOT02 - Travessia Existente sob a Via Marginal

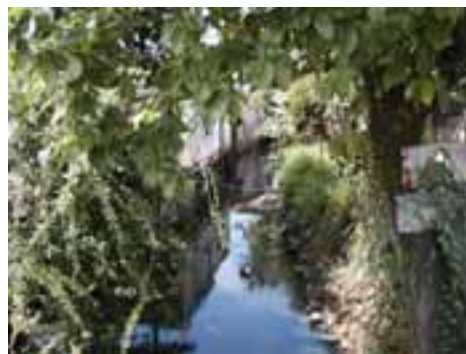
SAN41PON73FOT01 - Canal à Jusante da Travessia

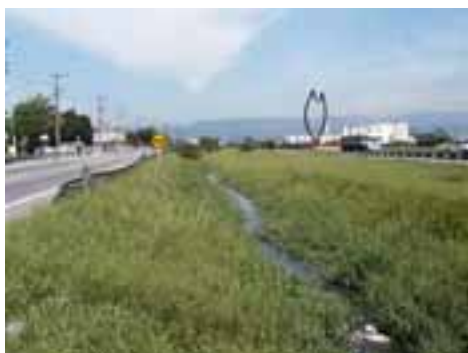
SAN41PON72FOT01 - Canal Lateral à Via Marginal

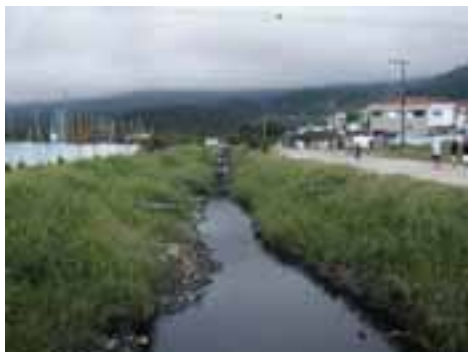
SVI01PON03FOT03 - Canal natural existente

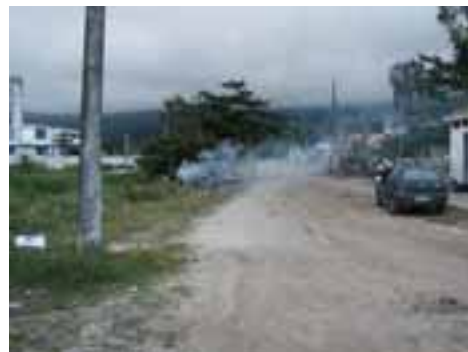
SVI01PON04FOT01 - Viário em terra sem microdrenagem

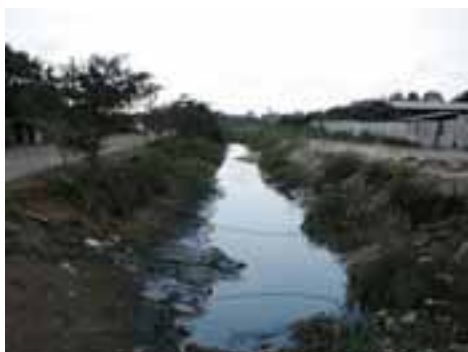
SVI01PON03FOT02 - Canal natural existente

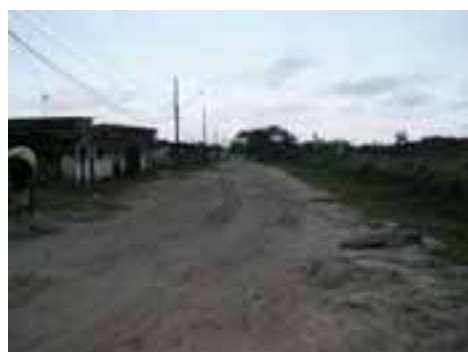
SVI01PON04FOT02 - Viário em terra sem microdrenagem

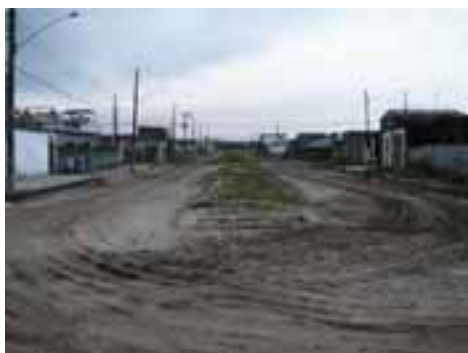
SVI02PON05FOT01 - Viário com pista dupla e sem microdrenagem

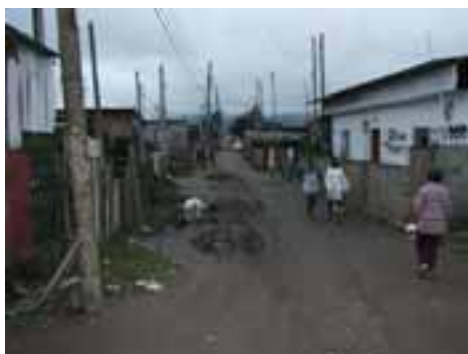
SVI03PON07FOT01 - Viário em terra sem microdrenagem

- Desassoreamento e desobstrução de curso d'água existente.

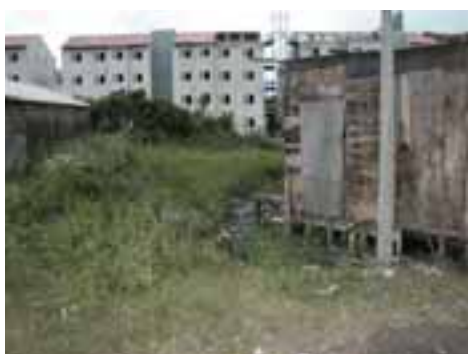
SVI03PON07FOT02 - Vala existente na lateral do viário

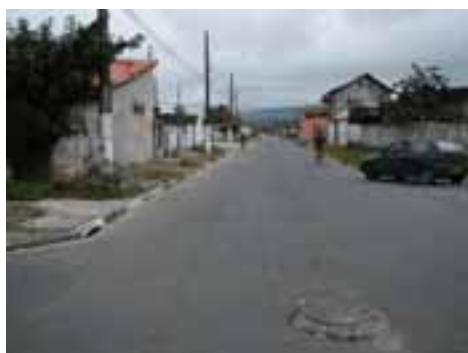
SVI05PON11FOT02 - Viário com microdrenagem recém implantada

- Não houve proposta de mitigação para esta área, pois foi observado a existência de microdrenagem recém implantada;
- Será necessário avaliar a eficiência do sistema de drenagem em novos episódios de pluviosidade excessiva;
- Deve ser salientado que este sistema deverá ter manutenção periódica.

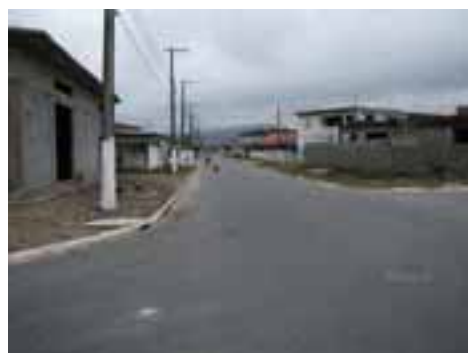
SVI05PON12FOT02 - Viário com microdrenagem recém implantada

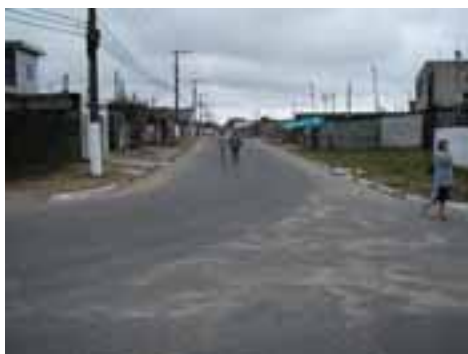
SVI06PON13FOT01 - Viário com microdrenagem recém implantada

- Não houve proposta de mitigação para esta área, pois foi observado a existência de microdrenagem recém implantada;
- Será necessário avaliar a eficiência do sistema de drenagem em novos episódios de pluviosidade excessiva;
- Deve ser salientado que este sistema deverá ter manutenção periódica.

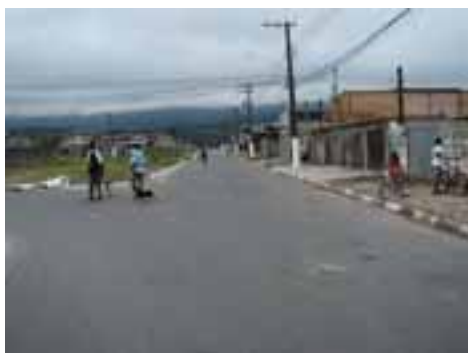
SVI06PON14FOT02 - Viário com microdrenagem recém implantada

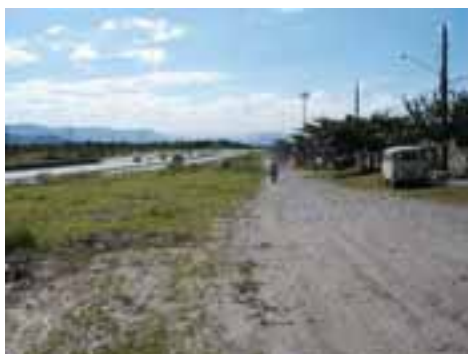
SVI07PON15FOT01 - Travessia na rodovia afeta a marginal

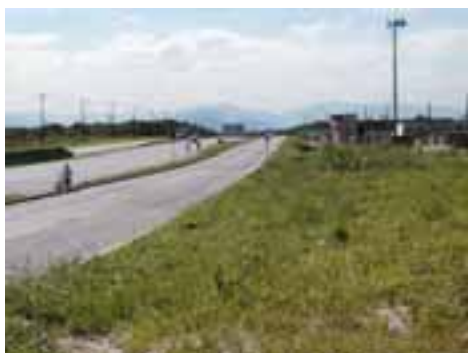
SVI07PON15FOT02 - Travessia na rodovia afeta a marginal

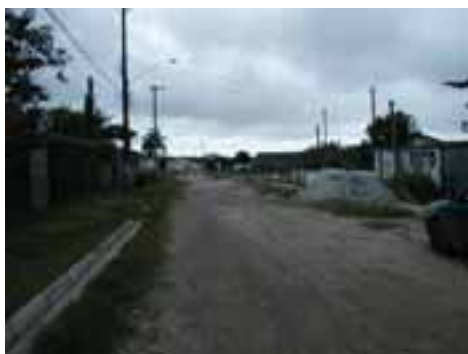
SVI09PON17FOT02 - Viário em terra sem microdrenagem

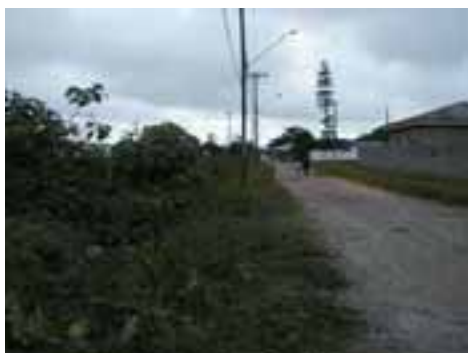
SVI09PON18FOT01 - Viário em terra sem microdrenagem

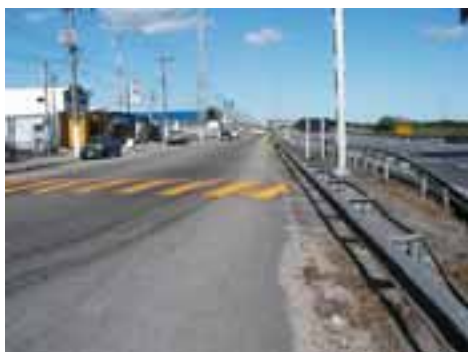
SVI10PON19FOT01 - Microdrenagem existente insuficiente

- Limpeza e desobstrução de 06 BLs - Bocas de Lobo e 100,00m de GAP - Galeria Águas Pluviais.

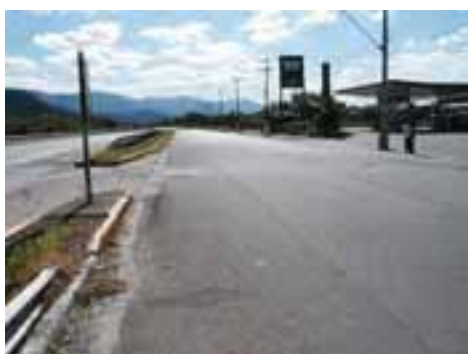
SVI10PON19FOT02 - Microdrenagem existente insuficiente

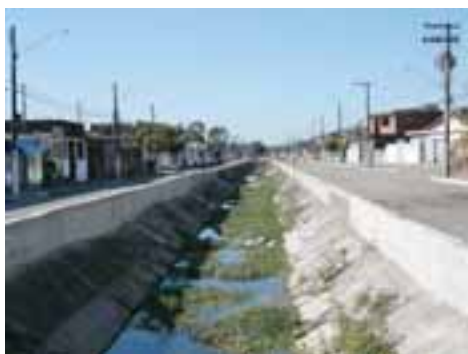
SVI11PON22FOT02 - Canal entre viário existente, assoreado

- Limpeza e desobstrução de dispositivos de microdrenagem existentes.

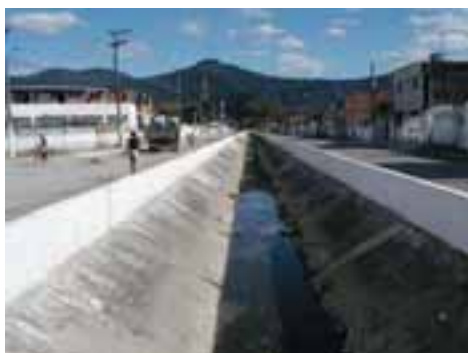
SVI11PON21FOT02 - Canal entre viário existente, assoreado

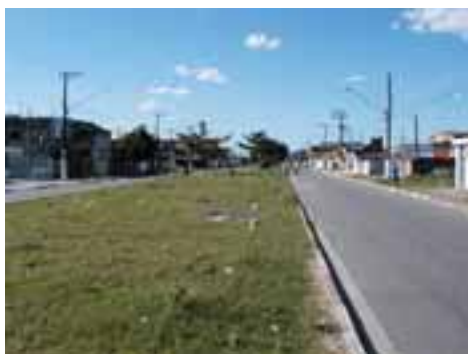
SVI12PON24FOT02 - Viário com galeria no canteiro central

- Limpeza e desobstrução de 18 BLs - Bocas de Lobo e 700,00m de GAP - Galeria de Águas Pluviais;
- Implantação de 10 BLs - Bocas de Lobo.

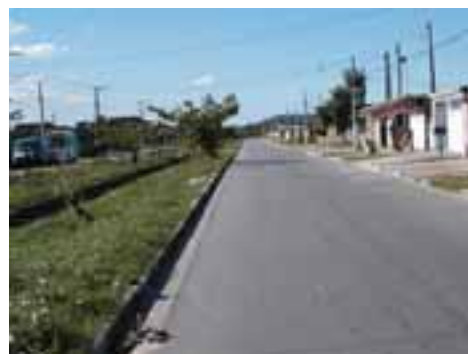
SVI12PON27FOT02 - Trecho em canal a céu aberto, assoreado

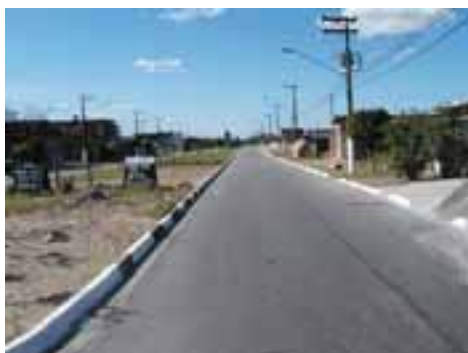
SVI12PON26FOT01 - Viário com galeria no canteiro central e microdrenagem insuficiente

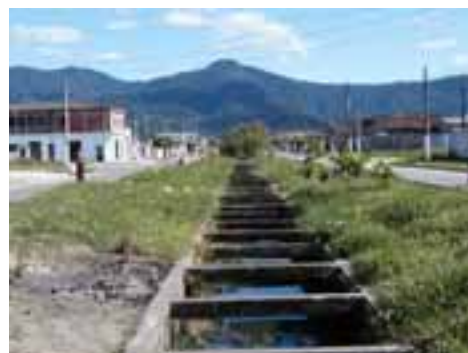
SVI12PON27FOT01 - Trecho em canal a céu aberto, assoreado

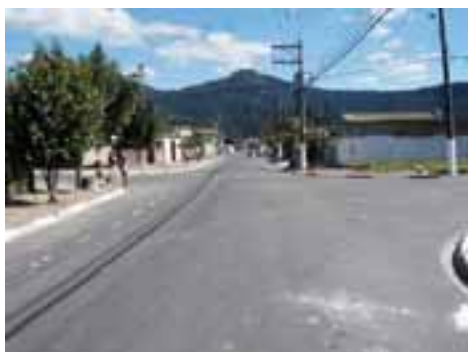
SVI13PON25FOT01- Viário com microdrenagem recém implantada

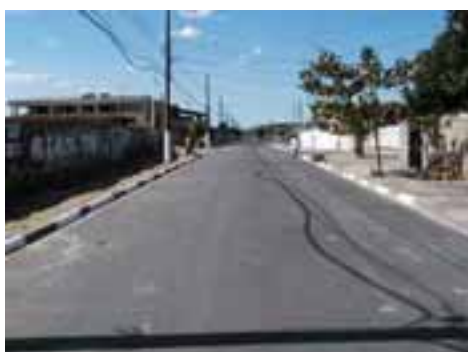
SVI13PON25FOT02- Viário com microdrenagem recém implantada

- Não houve proposta de mitigação para esta área, pois foi observado a existência de microdrenagem recém implantada;
- Será necessário avaliar a eficiência do sistema de drenagem em novos episódios de pluviosidade excessiva;
- Deve ser salientado que este sistema deverá ter manutenção periódica.

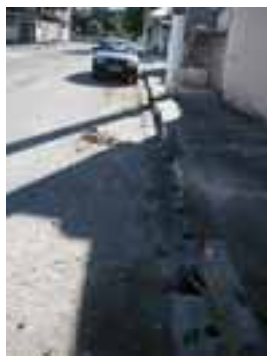
SVI14PON28FOT03 - Viário com microdrenagem insuficiente

- Limpeza e desobstrução de dispositivos de microdrenagem existentes.

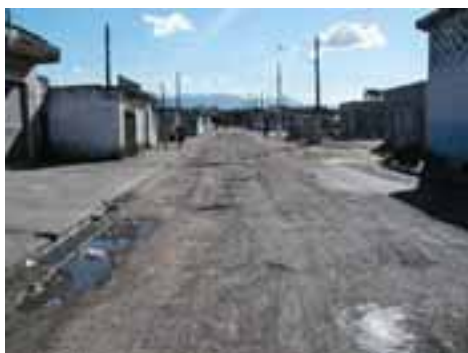
SVI14PON30FOT01 - Viário com microdrenagem insuficiente

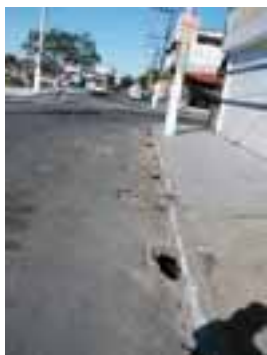
SVI15PON31FOT01 - Viário com microdrenagem insuficiente

- Limpeza e desobstrução de 08 BLs - Bocas de Lobo e 80,00m de GAP - Galeria de Águas Pluviais;
- Implantação de 05 BLs - Bocas de Lobo.

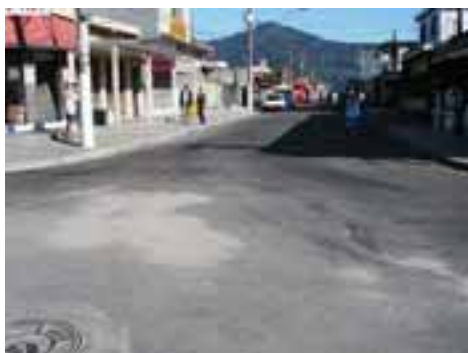
SVI15PON31FOT03 - Viário com microdrenagem insuficiente

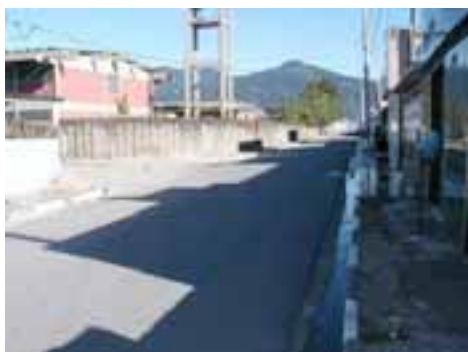
SVI17PON33FOT01 - Viário com microdrenagem inexistente

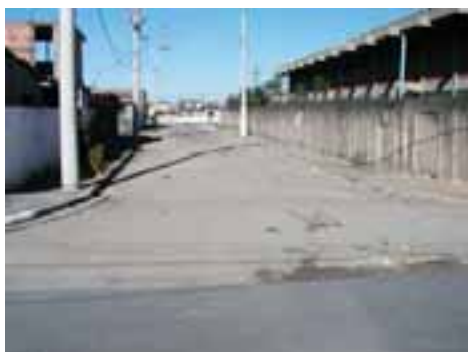
SVI17PON33FOT02 - Viário com microdrenagem inexistente

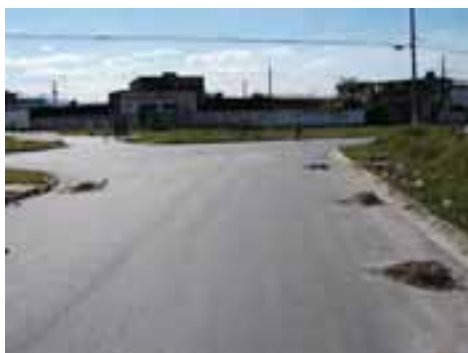
SVI18PON34FOT04 - Viário com microdrenagem recém implantada

- Não houve proposta de mitigação para esta área, pois foi observado a existência de microdrenagem recém implantada;
- Será necessário avaliar a eficiência do sistema de drenagem em novos episódios de pluviosidade excessiva;
- Deve ser salientado que este sistema deverá ter manutenção periódica.

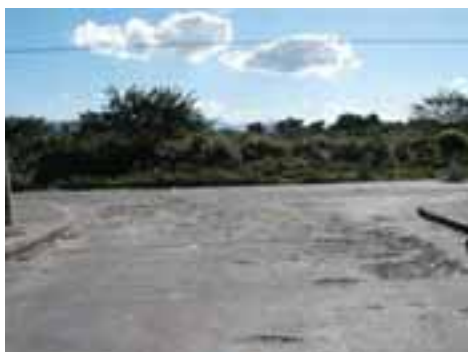
SVI19PON35FOT01 - Viário com microdrenagem inexistente

- Limpeza e desobstrução de 04 BLs - Bocas de Lobo e 15,00m de GAP -Galeria de Águas Pluviais;
- Implantação de 04 BLs - Bocas de Lobo.

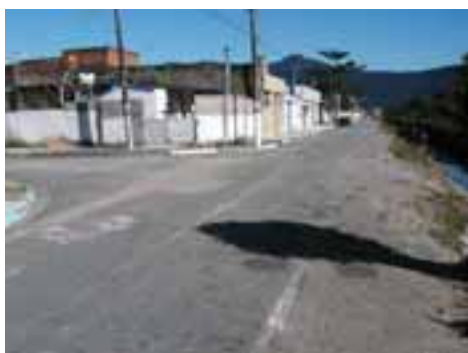
SVI19PON35FOT02 - Viário com microdrenagem inexistente

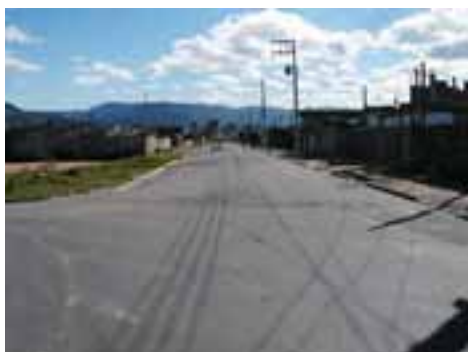
SVI20PON36FOT01 - Viário com microdrenagem recém implantada

- Não houve proposta de mitigação para esta área, pois foi observado a existência de microdrenagem recém implantada;
- Será necessário avaliar a eficiência do sistema de drenagem em novos episódios de pluviosidade excessiva;
- Deve ser salientado que este sistema deverá ter manutenção periódica.

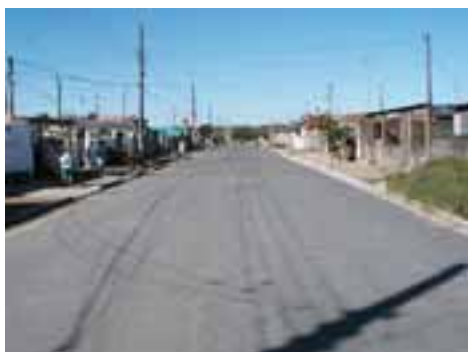
SVI20PON37FOT02 - Viário com microdrenagem recém implantada

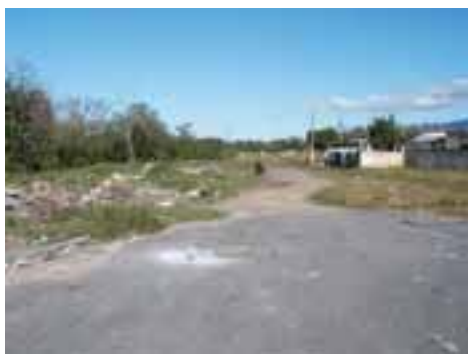
SVI21PON36FOT02 - Viário em terra sem microdrenagem

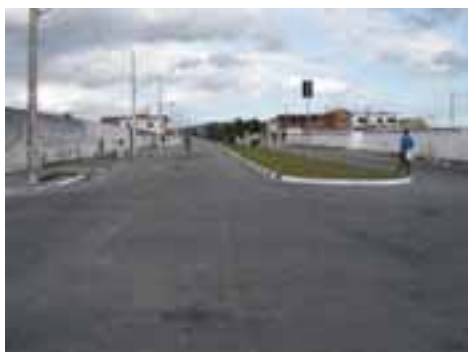
SVI23PON42FOT01 - Viário com galeria no canteiro central

- Limpeza e desobstrução de 10 BLs - Bocas de Lobo e 350,00m de GAP - Galeria de Águas Pluviais.

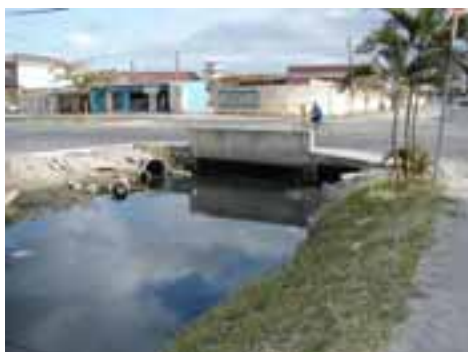
SVI23PON41FOT01 - Lançamento da galeria obstruída e assoreada devido ao canal que pertence a área SVI24.

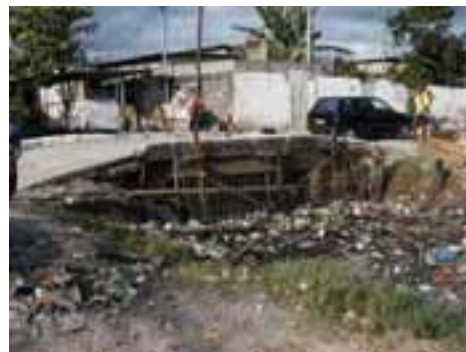
SVI24PON44FOT02 - Canal natural assoreado com travessia obstruída

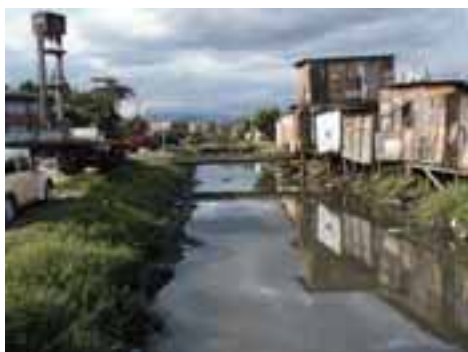
SVI24PON43FOT01 - Canal natural assoreado com travessia obstruída

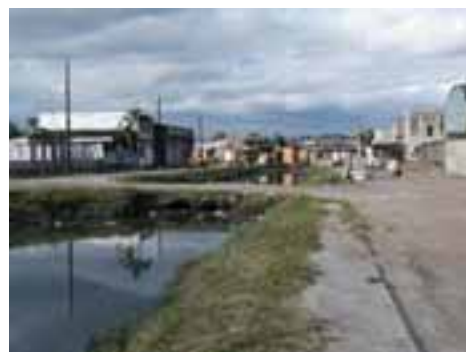
SVI24PON45FOT02 - Canal natural assoreado com travessia obstruída

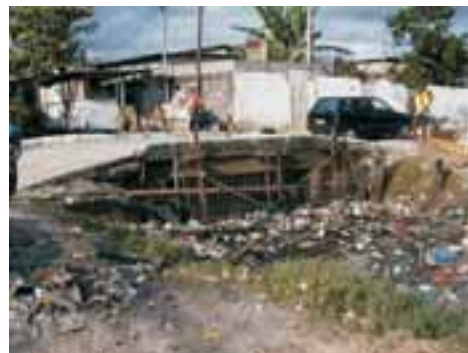
SVI24PON44FOT02 - Canal natural assoreado com travessia obstruída

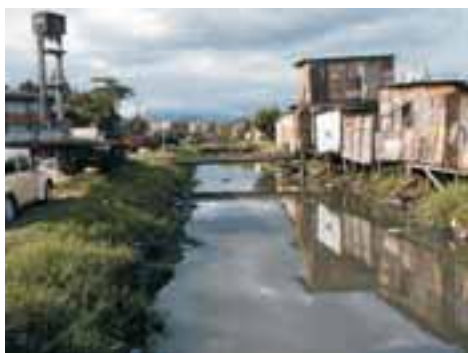
SVI24PON43FOT01 - Canal natural assoreado com travessia obstruída

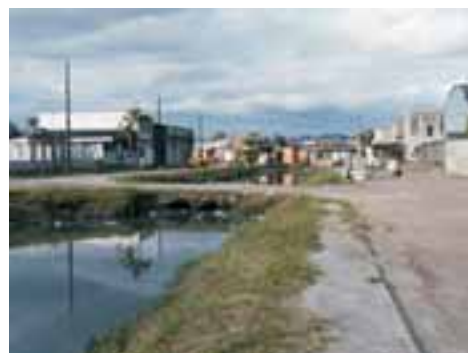
SVI24PON45FOT02 - Canal natural assoreado com travessia obstruída

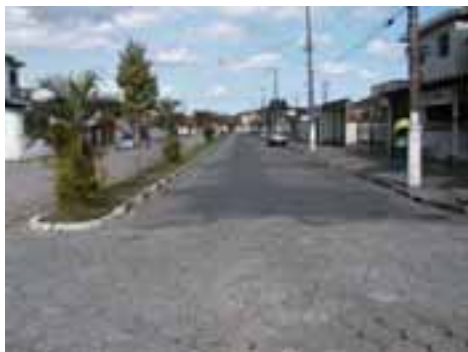
- Extensão da área: Pequena
- Gravidade do risco: Baixa
- Abrangência do problema: Pequena

SVI25PON46FOT01 - Viário com microdrenagem assoreada e obstruída

- Limpeza e desobstrução de 15 BLs - Bocas de Lobo e 200,00m de GAP - Galeria de Águas Pluviais.

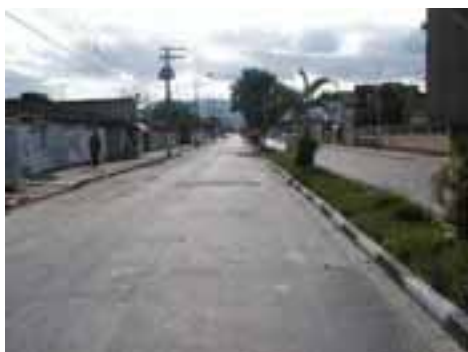
SVI25PON47FOT02 - Viário com microdrenagem assoreada e obstruída
