## SITUAÇÃO ATUAL DA ÁREA CRÍTICA CUB18

QUADRO 7.3.3 – PARÂMETROS DE AVALIAÇÃO PARA TOMADA DE DECISÕES NAS ÁREAS CRÍTICAS DE GUARUJÁ

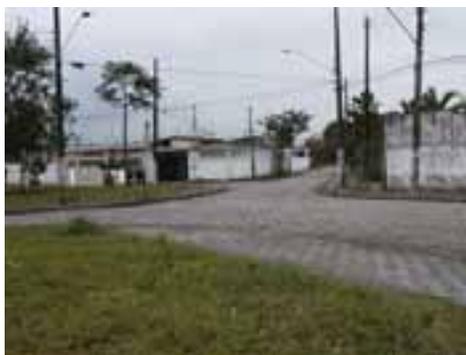
CUB19PON46FOT02 - Bairro com microdrenagem insuficiente e lançamento afetado pela maré

- Limpeza e desobstrução de 14 BLs - Bocas de Lobo e 200,00m de GAP - Galeria Águas Pluviais.

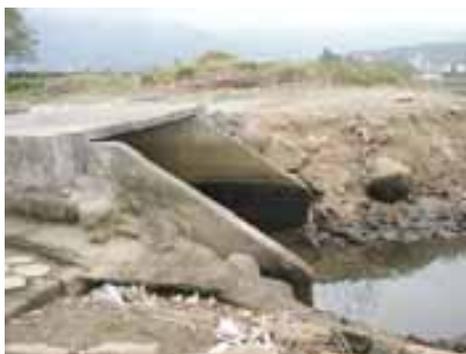
CUB19PON47FOT01 - Bairro com microdrenagem insuficiente e lançamento afetado pela maré

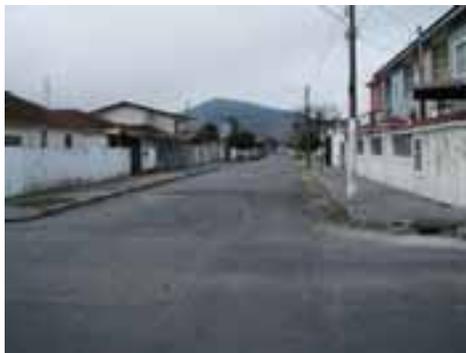
GUA01PON88FOT01 - Viário com microdrenagem assoreada e obstruída

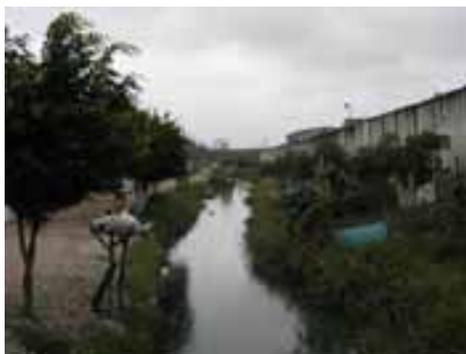
GUA01PON84FOT02 - Vala existente sem revestimento

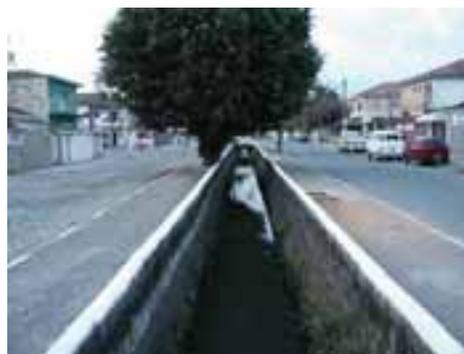
GUA01PON93FOT01 - Canal no canteiro, obstruído e assoreado

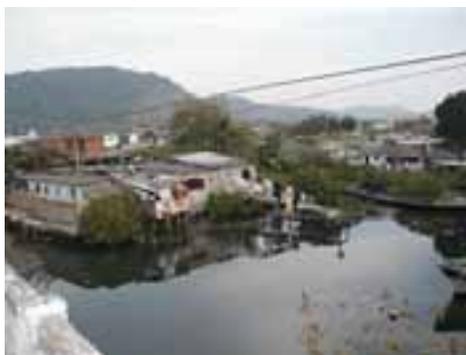
GUA02PON04FOT02 - Canal existente assoreado e obstruído

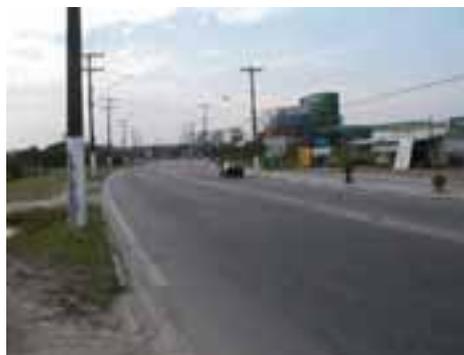
GUA02PON04FOT01 - Viário com microdrenagem insuficiente

- Limpeza e desobstrução de 20 BLs - Bocas de Lobo e 500,00m de GAP - Galeria de Águas Pluviais;
- Implantação de 15 BLs - Bocas de Lobo.

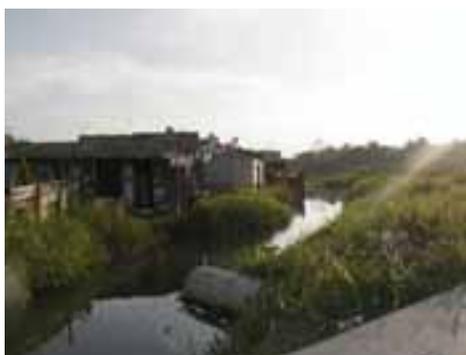
GUA02PON05FOT01 - Canal existente assoreado e obstruído

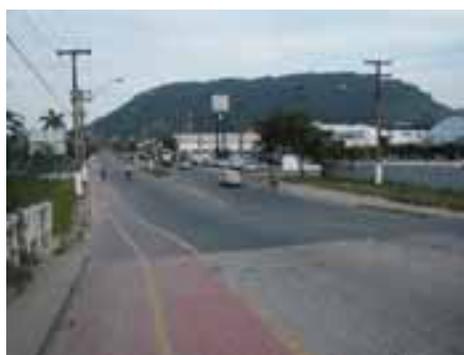
GUA02PON04FOT04 - Viário com microdrenagem insuficiente

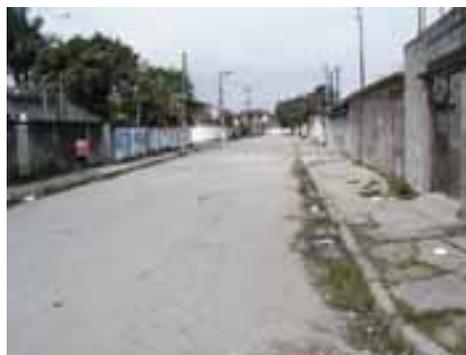
GUA03PON100FOT01 - Viário com microdrenagem insuficiente

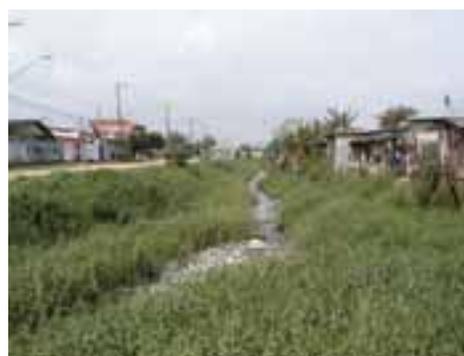
GUA03PON98FOT03 - Calha do Rio Acaraú

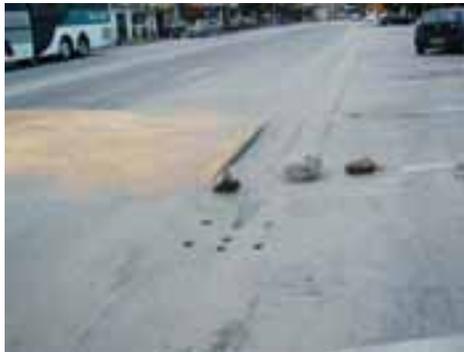
GUA04PON11FOT03 - Viário com microdrenagem insuficiente

- Limpeza e desobstrução de 06 BLs - Bocas de Lobo e 100,00m de GAP - Galeria de Águas Pluviais.

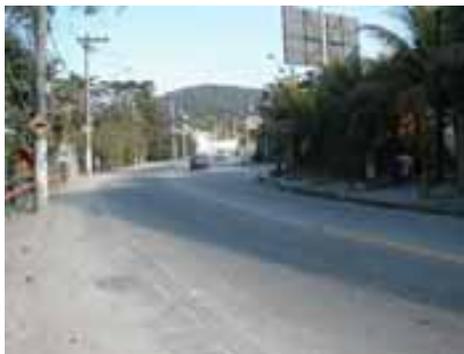
GUA04PON104FOT01 - Viário com microdrenagem insuficiente

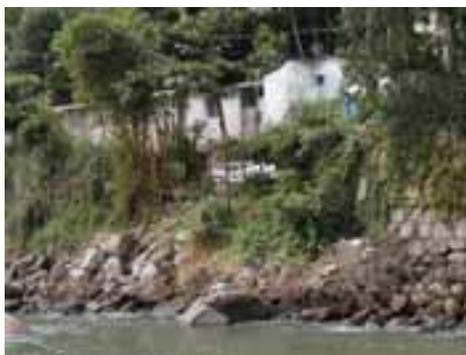
GUA05PON14FOT02 - Talude com deslizamento junto ao mar comprometendo viela.

- Recomposição do talude deslizado e arrimo com a construção de um muro de pedra argamassada na área indicada na foto GUA05PON14FOT02;

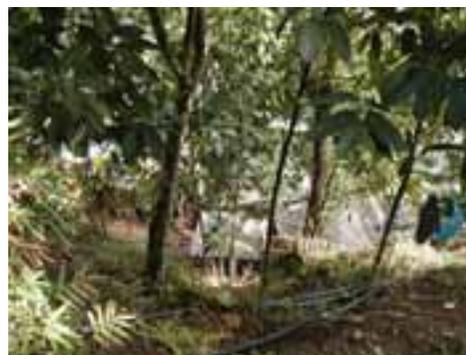
GUA05PON17FOT01 - Casa no pé de talude com risco de deslizamento

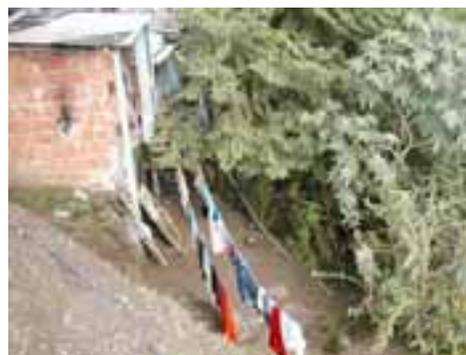
GUA05PON18FOT02 - Casa na meia encosta com risco de deslizamento.

- Remoção das casas localizadas na meia encosta do morro em área de risco de deslizamento e revegetação da encosta;

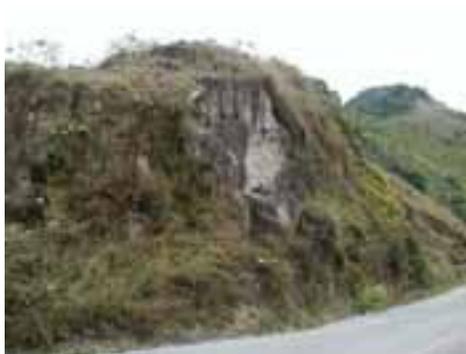
GUA06PON20FOT01 - Maciço de rocha/solo junto a Estrada Municipal Gaiúba, apresentando riscos de deslizamento de solo e/ou deslocamento de rocha sobre a entrada.

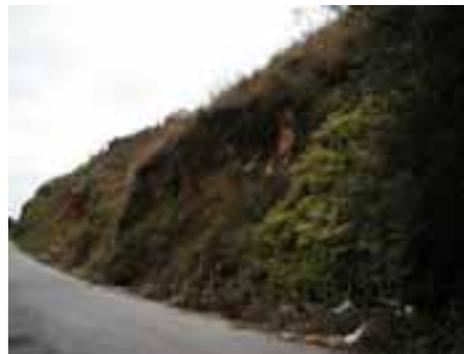
GUA06PON21FOT01 - Talude indicando cicatriz de deslizamento.

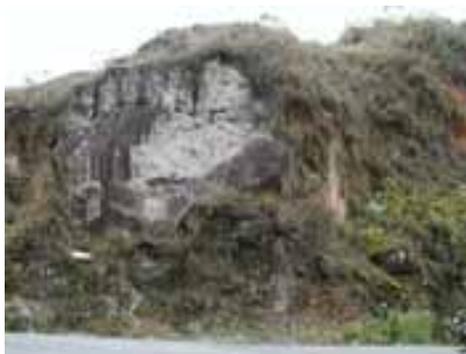
GUA06PON20FOT02 - Detalhe do maciço rochoso indicando seu estado de fraturamento e intemperismo.

- Desmonte do maciço rochoso indicado na foto GUA06PON20FOT01 que apresenta risco para a entrada, com retaludamento para geometria 1H:3V;
- Recomposição dos taludes que apresentam deslizamentos utilizando solo e revegetação.

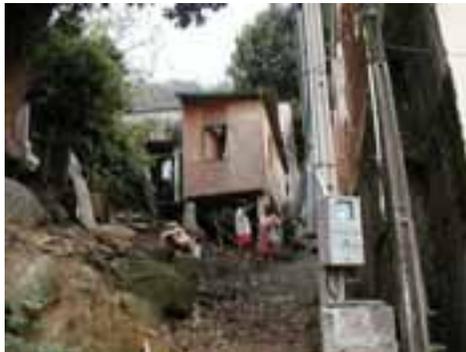
GUA07PON24FOT01 - Detalhe indicando a precariedade e insegurança das construções locais.

- Remoção dos barracos de madeira e de alvenaria que apresentam risco estrutural, que estão localizados sobre taludes com risco de deslizamento e que se encontram ao longo das linhas naturais de drenagem do morro;

- Realizar estudo técnico-econômico-social detalhado da área ocupada com o objetivo de efetuar a estabilização e urbanização da encosta, com adequação topográfica, implantações de sistemas de água, esgoto, drenagem e vias/vielas;

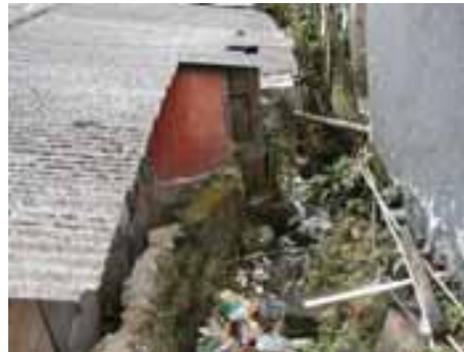
GUA07PON28FOT02 - Detalhe dos barracos e lixo, obstruindo a drenagem da encosta.

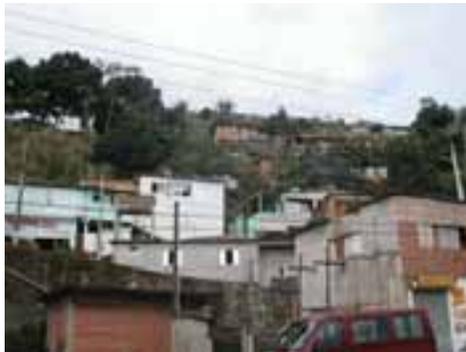
GUA08PON31FOT01 - Vista principal das ocupações do Morro do Engenho

- Remoção dos barracos de madeira e de alvenaria que apresentam risco estrutural, que estão localizados sobre taludes com risco de deslizamento e que se encontram ao longo das linhas naturais de drenagem do morro;

- Realizar estudo técnico-econômico-social detalhado da área ocupada com o objetivo de efetuar a estabilização e urbanização da encosta, com adequação topográfica, implantações de sistemas de água, esgoto, drenagem e vias/vielas;

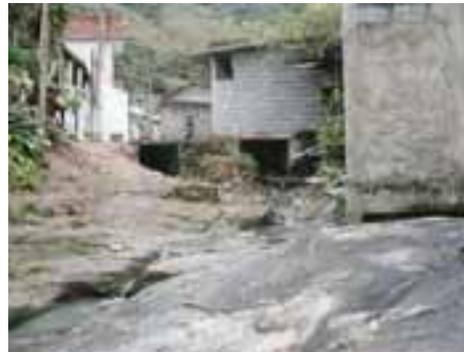
GUA08PON32FOT03 - Detalhe de casas construídas sobre a linha de drenagem natural do morro, observando afloramento rochoso na linha de drenagem.

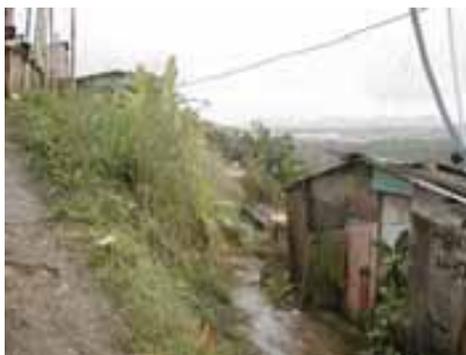
GUA08PON32FOT01 - Detalhe dos barracos em área de risco de deslizamento de encosta.

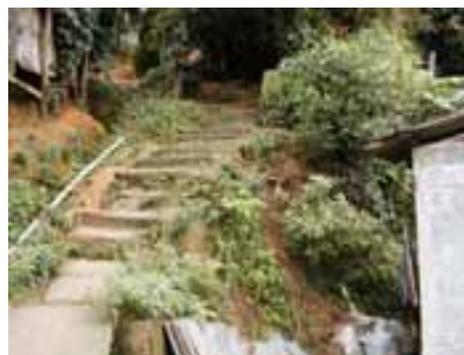
GUA08PON35FOT02 - Detalhe de barracos e escada em talude com risco de deslizamento.

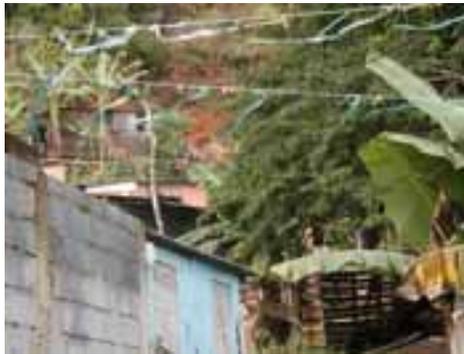
GUA11PON42FOT01 - Detalhe de encosta com indicação de ação antrópica (corte de talude) junto ao barraco.

- Remoção dos barracos de madeira e de alvenaria que apresentam risco estrutural, que estão localizados sobre taludes com risco de deslizamento e que se encontram ao longo das linhas naturais de drenagem do morro.

- Realizar estudo técnico-econômico-social detalhado da área ocupada com o objetivo de efetuar a estabilização e urbanização da encosta, com adequação topográfica, implantações de sistemas de água, esgoto, drenagem e vias/vielas.

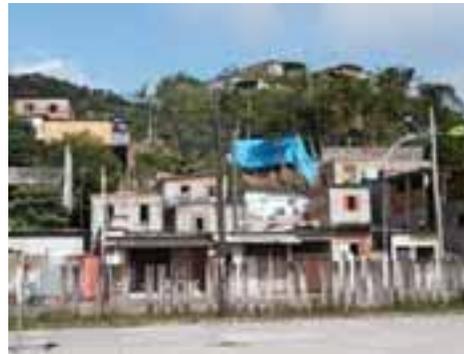
GUA11PON45FOT01 - Vista geral da ocupação da encosta e pé do morro.

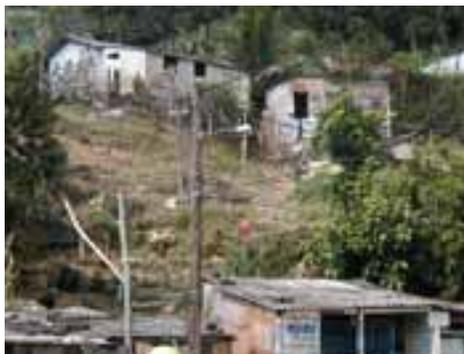
GUA11PON44FOT03 - Detalhe de barracos na meia encosta do morro.

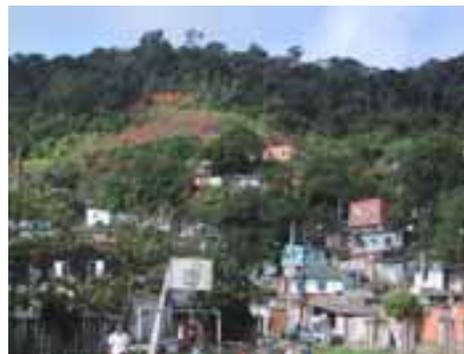
GUA11PON45FOT04 - Vista geral da ocupação da encosta no Jd. Bela Vista. Observar área de encosta com cicatriz de deslizamento ocorrido recentemente no topo do morro.

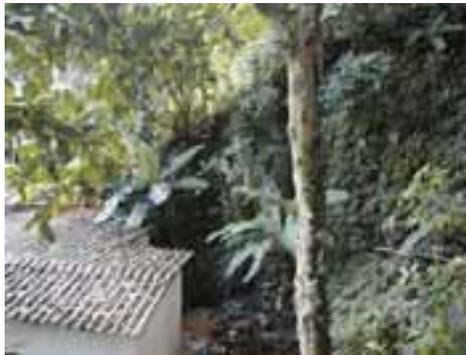
GUA12PON46FOT02 - Detalhe de barraco no pé de talude com risco de deslizamento do talude sobre o mesmo.

- Remoção dos barracos de madeira e de alvenaria que apresentam risco estrutural, que estão localizados sobre taludes com risco de deslizamento e que se encontram ao longo das linhas naturais de drenagem do morro;

- Realizar estudo técnico-econômico-social detalhado da área ocupada com o objetivo de efetuar a estabilização e urbanização da encosta, com adequação topográfica, implantações de sistemas de água, esgoto, drenagem e vias/vielas;

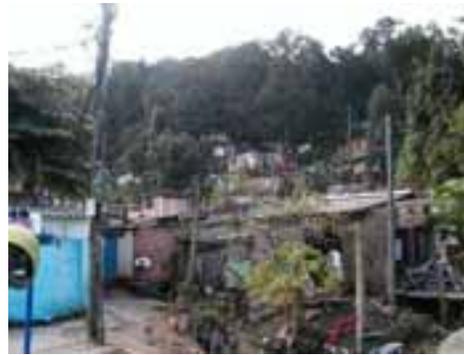
GUA12PON46FOT04 - Vista geral de ocupação mostrando barracos localizados no pé e na meia encosta do morro.

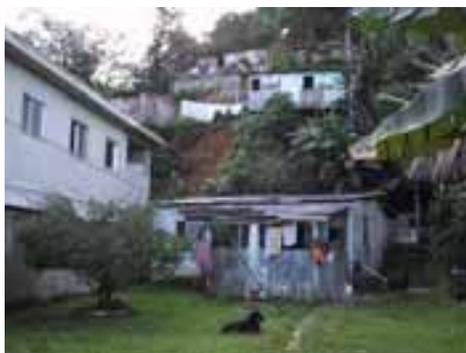
GUA13PON47FOT01 - Barracos existentes sobre talude com risco de deslizamento sobre casa.

- Remoção dos barracos sobre talude indicado na foto GUA13PON47FOT01; abrاندamento do talude (1H:1V) e revegetação do mesmo
- Desmonte dos matacões indicados na foto GUA13PON47FOT02.

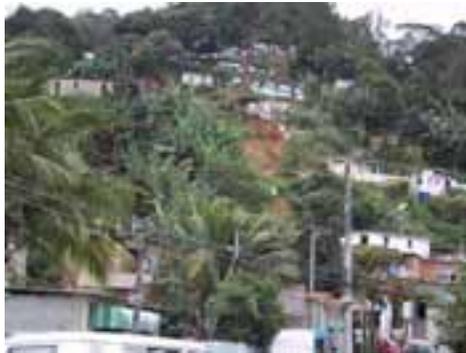
GUA14PON487FOT01 - Detalhe das ocupações em encosta do morro apresentando risco de deslizamento.

- Remoção dos barracos de madeira e de alvenaria que apresentam risco estrutural, que estão localizados sobre taludes com risco de deslizamento e que se encontram ao longo das linhas naturais de drenagem do morro;

- Realizar estudo técnico-econômico-social detalhado da área ocupada com o objetivo de efetuar a estabilização e urbanização da encosta, com adequação topográfica, implantações de sistemas de água, esgoto, drenagem e vias/vielas;

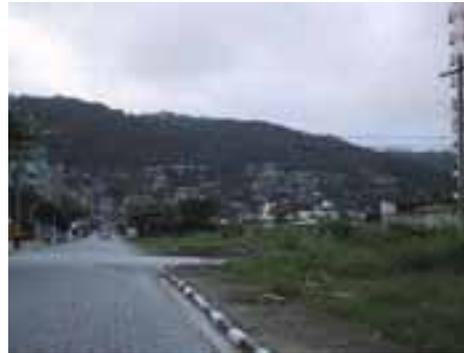
GUA14PON507FOT01 - Vista geral da ocupação na encosta do morro.

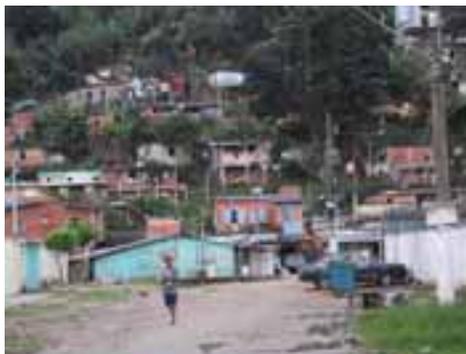
GUA14PON497FOT01 - Detalhe das ocupações na encosta do morro apresentando risco de deslizamento.

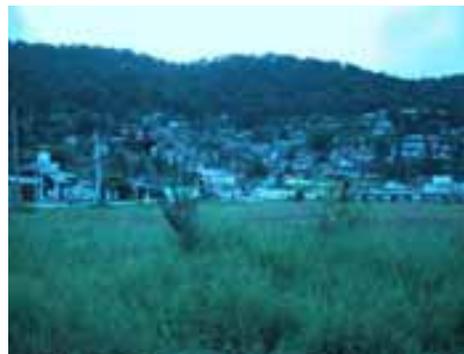
GUA14PON507FOT03 - Vista geral da parte central, da Vila Baiana, indicando a densidade ocupacional da área.

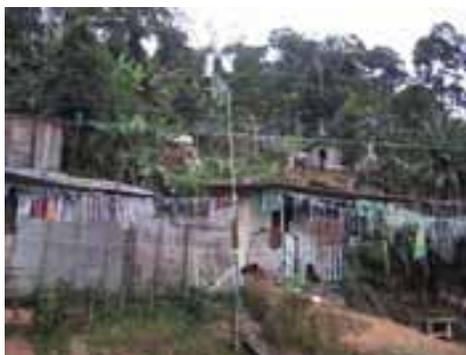
GUA15PON51FOT01 - Vista de barracos em área de risco de deslizamento do morro.

- Remoção total dos barracos existentes na encosta do morro e revegetação da área.

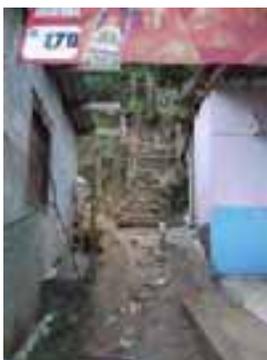
GUA15PON51FOT02 - Detalhe de via e escada de acesso aos barracos do morro em condições de risco de deslizamento.

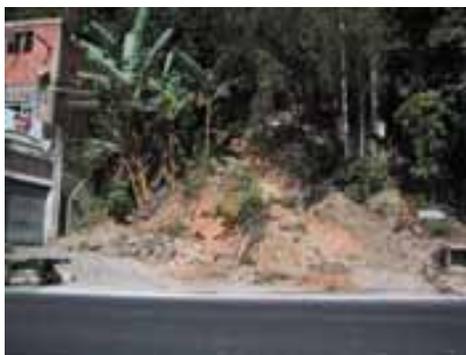
GUA16PON53FOT02 - Talude apresentando escoamento de solo junto à pista da Estrada Pernambuco.

- Recomposição dos taludes deslizados com solo e revegetação dos mesmos;
- Execução de mureta de proteção e canaleta de drenagem junto ao pé dos taludes;
- A seguir são apresentados alguns elementos de engenharia que poderão ser utilizados nesta área.

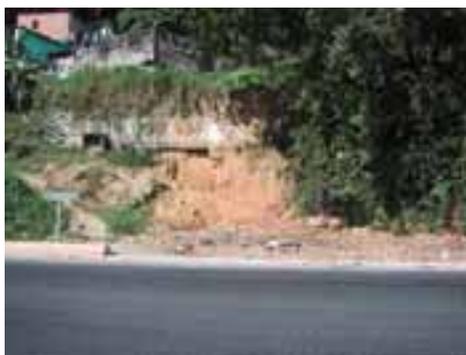
GUA16PON53FOT04 - Talude apresentando escoamento de solo junto à pista da Estrada Pernambuco.

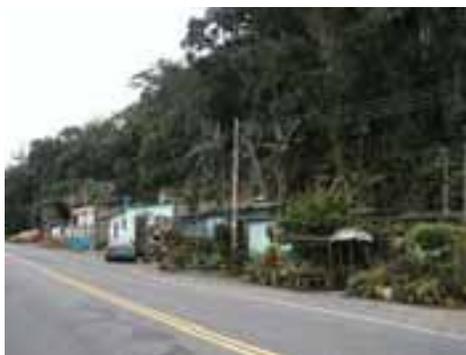
GUA17PON55FOT01 - Vista da ocupação existentes na faixa entre a pista de entrada Guarujá - Bertioga e o morro.

- Remoção total dos barracos e casas existentes no local para evitar que a ocupação se expanda para a encosta do morro.
- Atualmente o risco a que estas ocupações estão sujeitas é do tráfego dos veículos da estrada.

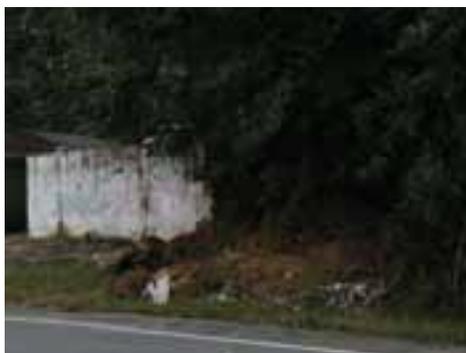
GUA19PON58FOT03 - Escorregamento de talude junto a pista da Estrada Guarujá-Bertioga.

- Remoção do solo escorregado sobre área de acostamento da estrada;
- Abrandamento do talude para inclinação 1H:1V;
- Revegetação de talude com plantio de bambú e grama;

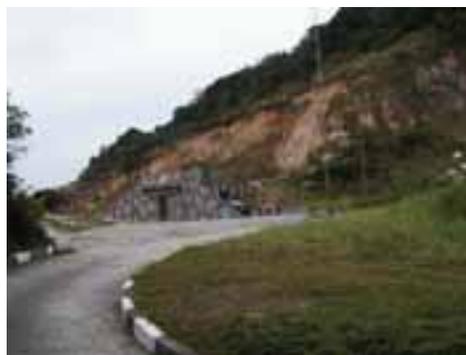
- Não existe risco para habitação ou de vias próximo da área de erosão;
- O exército está revegetando a área.

GUA20PON59FOT01 - Vista geral da erosão na encosta do morro

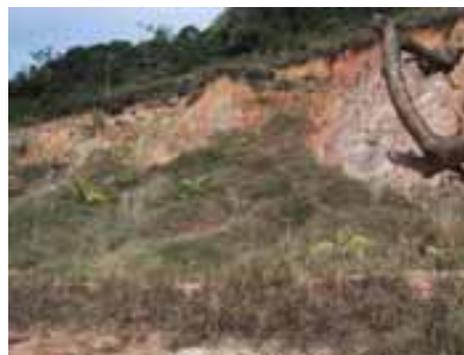
GUA20PON60FOT01 - Detalhe de área da encosta em processo de revegetação

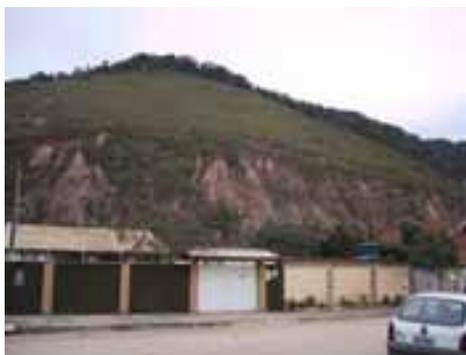
GUA21PON61FOT01 - Erosão na encosta do morro do Pinto em área de empréstimo desativada

- Revegetação das áreas erodidas com espécies vegetais que protejam e fixem o solo no local (ex: bambu e grama).

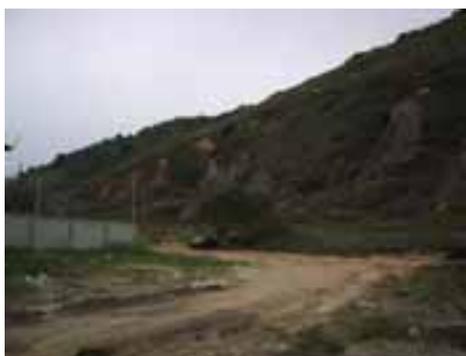
GUA21PON61FOT02 - Erosão na encosta do morro do Pinto em área de empréstimo desativada. Observar rua não pavimentada próxima da área de erosão

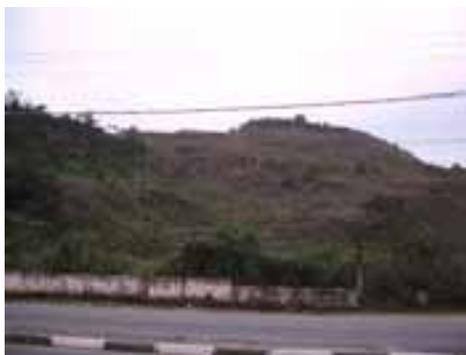
GUA22PON62FOT01 - Erosão na encosta do morro do Pitu

- Revegetação das áreas erodidas com espécies vegetais que protejam e fixem o solo no local (ex: bambu e grama).

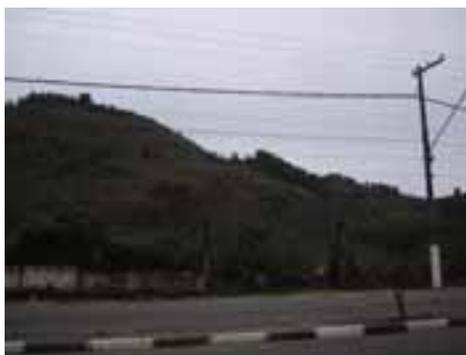
GUA22PON62FOT02 - Erosão na encosta do morro do Pitu

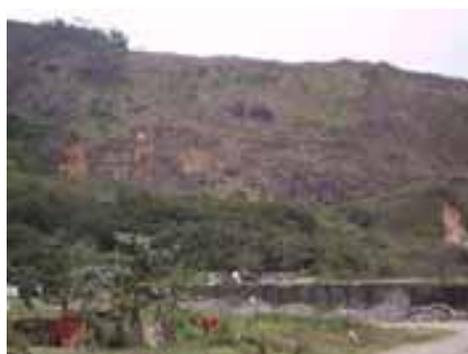
GUA23PON63FOT02 - Erosão da encosta do morro do Pitu em área de empréstimo desativada. Observar matacões na encosta

- Desmonte dos matacões menores;
- Ancoragem dos matacões maiores no solo / rocha da encosta;
- Revegetação das áreas erodidas com espécies vegetais (ex: bambu e grama) que protejam e fixem o solo no local;
- A seguir são apresentados alguns elementos de engenharia que poderão ser utilizados nesta área.

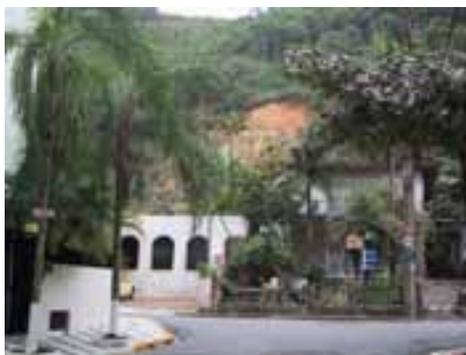
GUA24PON64FOT01 - Encosta do morro do Pitu situado atrás de casas e edifícios na região central de Guarujá apresentando deslizamento / erosão de solo na encosta

- Estabilidade da área da encosta onde existe deslizamento/erosão com solo grampeado, tela metálica e concreto projetado;
- A seguir são apresentados alguns elementos de engenharia que poderão ser utilizados nesta área.

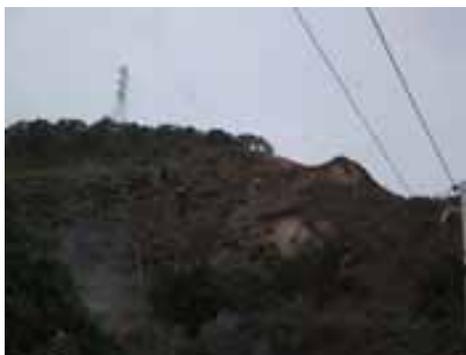
GUA26PON68FOT02 - Erosão da encosta do morro do Botelho. Observar torre de energia próximo à área de erosão

- Revegetação das áreas erodidas com espécies vegetais que protejam e fixem o solo no local (ex: bambu e grama).

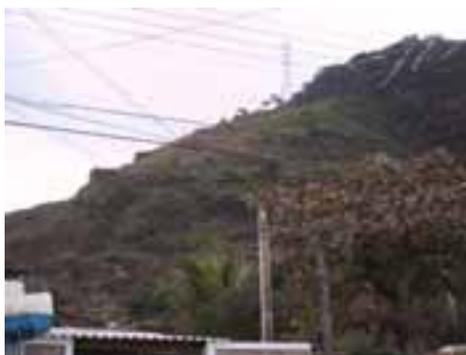
GUA26PON69FOT01 - Erosão da encosta do morro do Botelho. Observar torre de energia próximo à área de erosão

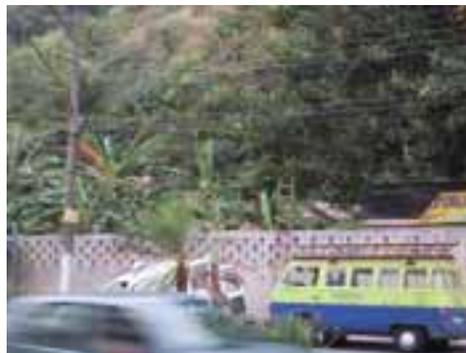
GUA27PON70FOT02 - Erosão / deslizamento no pé da encosta, possivelmente causada pelas ocupações (casas) ali existentes

- Estabilização da área da encosta onde existe deslizamento / erosão com solo grampeado, tela metálica e concreto projetado;
- A seguir são apresentados alguns elementos de engenharia que poderão ser utilizados nesta área.

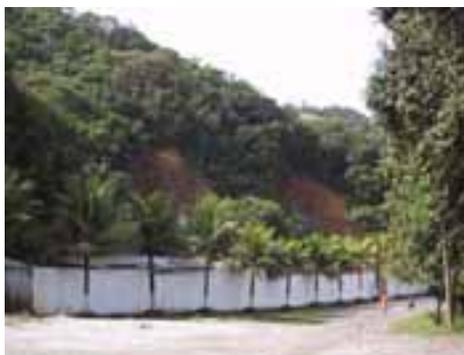
GUA29PON72FOT01 - Erosão da encosta do morro de Santo Amaro em área de empréstimo desativada

- Revegetação das áreas erodidas com espécies vegetais que protejam e fixem o solo no local (ex: bambu e grama).

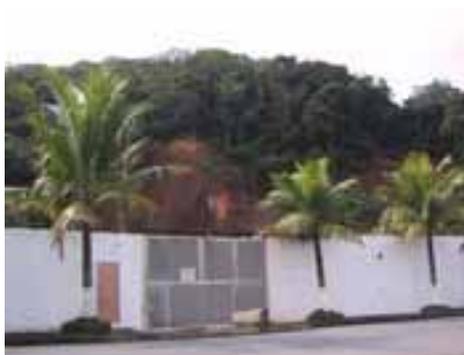
GUA29PON73FOT01 - Erosão da encosta do morro de Santo Amaro em área de empréstimo desativada

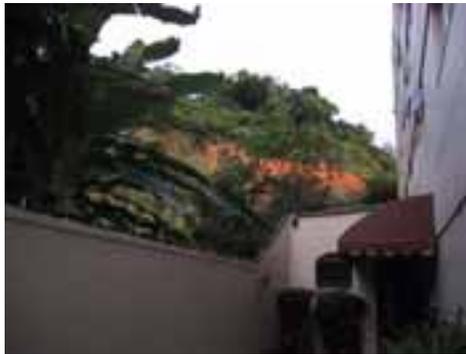
GUA32PON76FOT01 - Erosão / deslizamento de encosta do morro do Stefano localizado no fundo do terreno com edifício na rua Ciro Alves nº 105

- Estabilidade da área da encosta onde existe deslizamento/ erosão com solo grampeado, tela metálica e concreto projetado;
- A seguir são apresentados alguns elementos de engenharia que poderão ser utilizados nesta área.

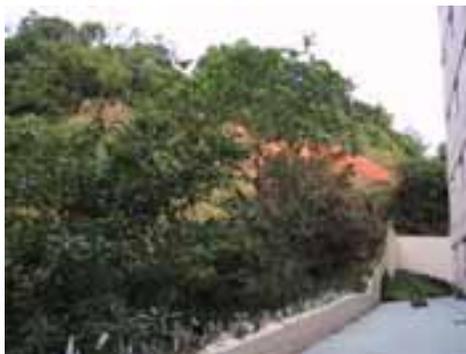
GUA32PON76FOT02 - Erosão / deslizamento de encosta do morro do Stefano localizado no fundo do terreno com edifício na rua Ciro Alves nº 105

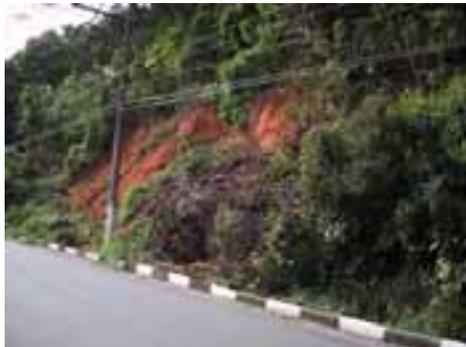
GUA33PON78FOT01 - Área de erosão / deslizamento na encosta do morro junto a pista de acesso ao Sorocotuba

- Revegetação das áreas de encosta junto a pista de acesso ao Sorocotuba onde ocorreram erosão como a indicada na GUA33PON78FOT01

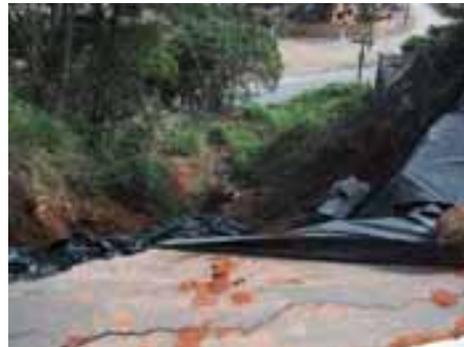
GUA33PON79FOT02 - Detalhe do deslizamento, observar ao fundo parte da pista da entrada Pernambuco

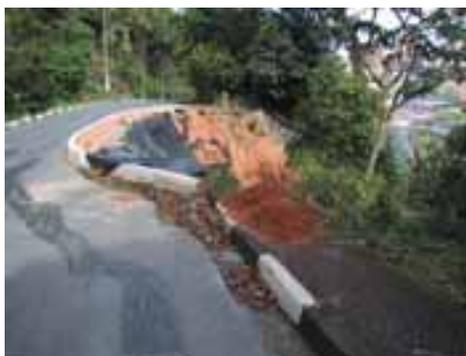
GUA33PON79FOT01 - Deslizamento ocorrido recentemente na encosta juntamente ao trecho da pista de acesso ao Sorocotuba

- Execução de uma cortina atirantada na área onde ocorreu o deslizamento da pista indicada na GUA33PON79FOT01

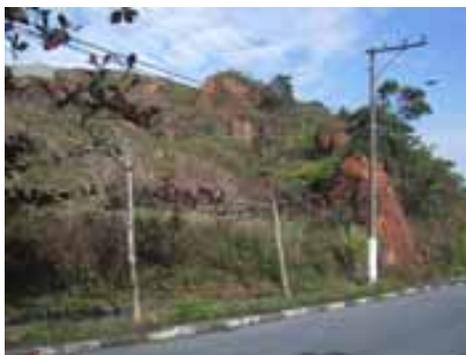
GUA34PON81FOT01 - Área de erosão da encosta do morro. Observar afloramento rochoso

- Revegetação das áreas erodidas com espécie vegetais que protejam e fixem o solo no local (ex: bambu e grama).

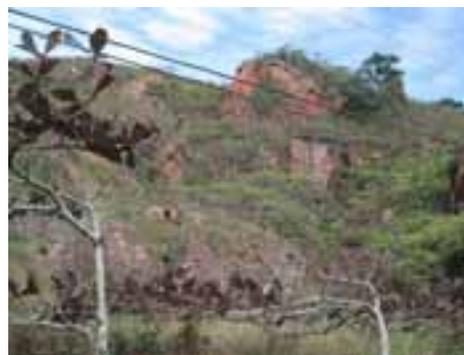
GUA34PON81FOT02 - Área de erosão próximo à caixa d'água

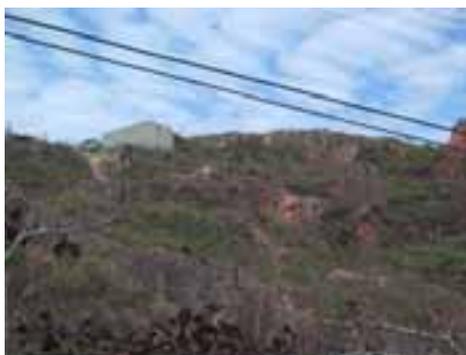
GUA34PON81FOT03 - Área de erosão de encosta do morro

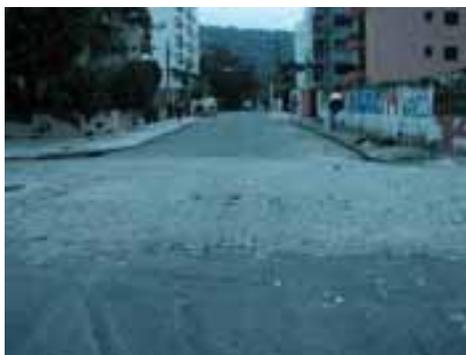
GUA35PON163FOT01 - Viário com microdrenagem insuficiente

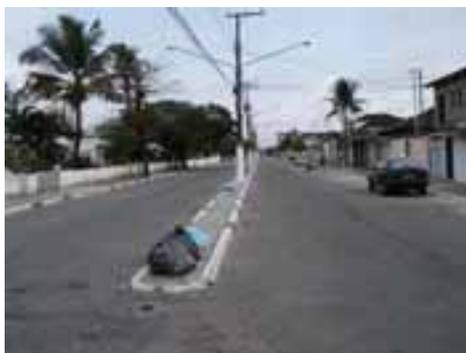
GUA37PON107FOT01 - Viário com microdrenagem insuficiente

- Limpeza e desobstrução de 06 BLs - Bocas de Lobo e 80,00m de GAP - Galeria de Águas Pluviais;
- Implantação de 04 BLs - Bocas de Lobo.

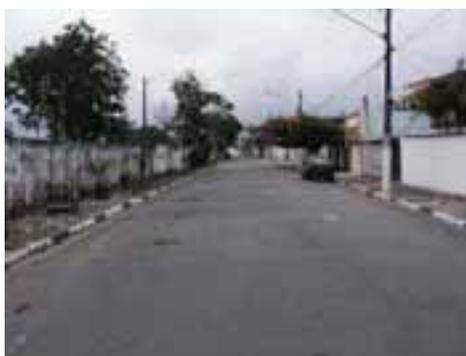
GUA37PON108FOT01 - Viário com microdrenagem insuficiente

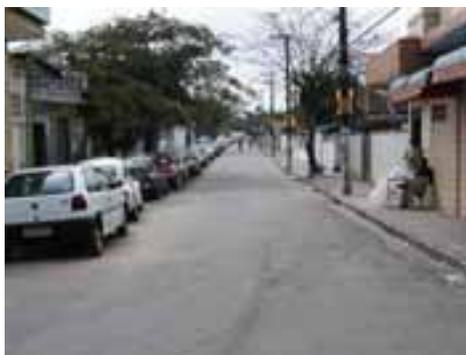
GUA38PON109FOT02 - Viário com microdrenagem insuficiente

- Limpeza e desobstrução de 15 BLs - Bocas de Lobo e 120,00m de GAP - Galeria de Águas Pluviais;
- Implantação de 06 BLs - Bocas de Lobo.

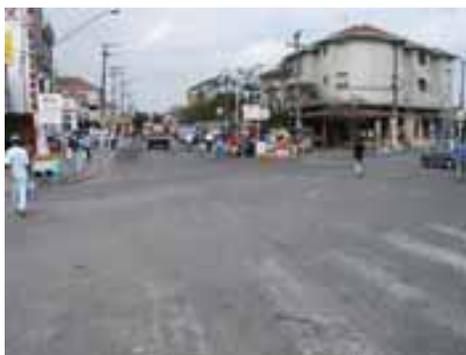
GUA38PON110FOT01 - Viário com microdrenagem insuficiente

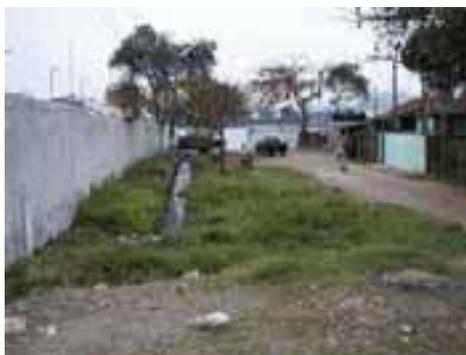
GUA39PON112FOT01 - Lançamento de microdrenagem inadequado

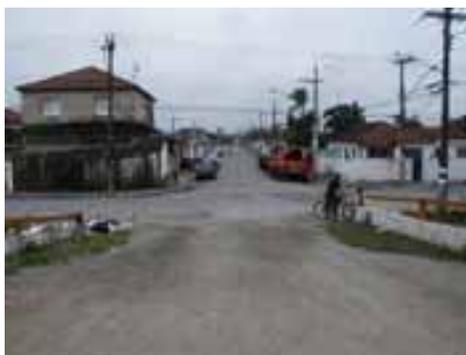
GUA39PON112FOT03 - Viário com microdrenagem insuficiente

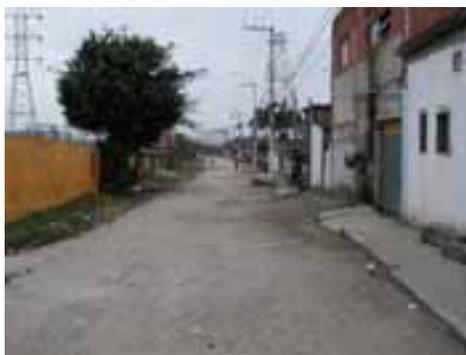
GUA40PON113FOT01 - Viário com microdrenagem insuficiente

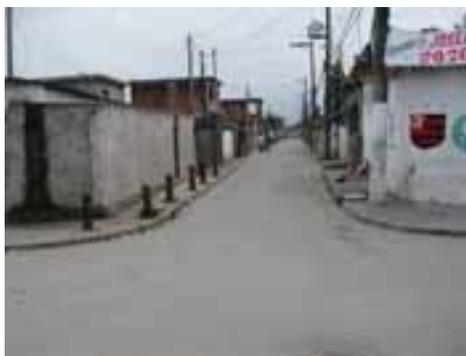
GUA41PON115FOT01 - Viário com microdrenagem insuficiente

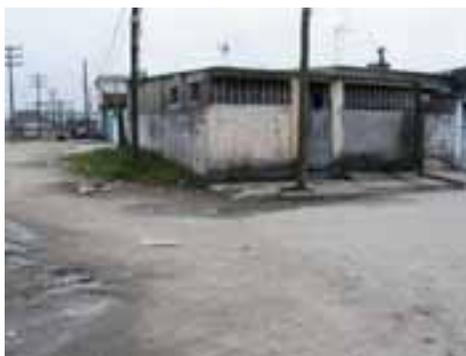
GUA41PON116FOT01 - Viário com micro drenagem insuficiente

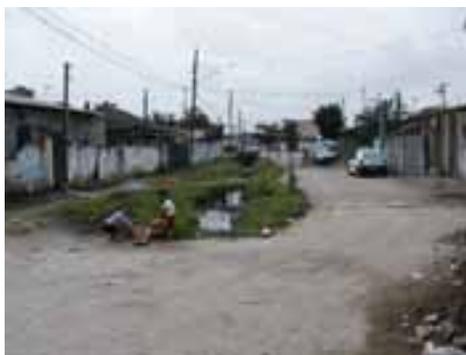
GUA42PON117FOT02 - Vala existente sem tratamento

- Limpeza e desobstrução de 12 BLs - Bocas de Lobo e 150,00m de GAP - Galeria de Águas Pluviais;
- Implantação de 10 BLs - Bocas de Lobo.

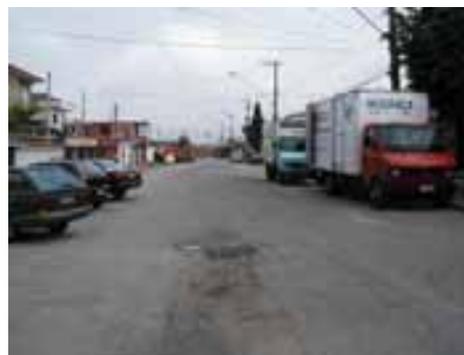
GUA42PON119FOT01 - Viário com microdrenagem insuficiente

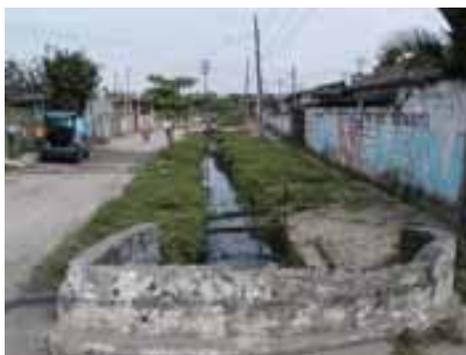
GUA42PON118FOT02 - Vala existente sem tratamento

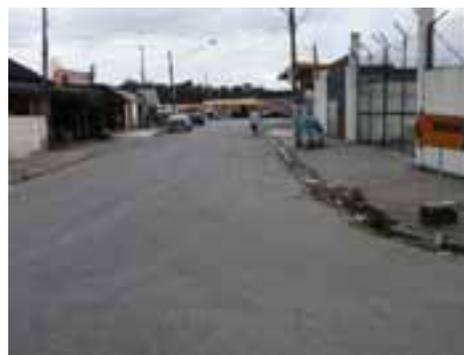
GUA42PON120FOT02 - Viário com microdrenagem insuficiente

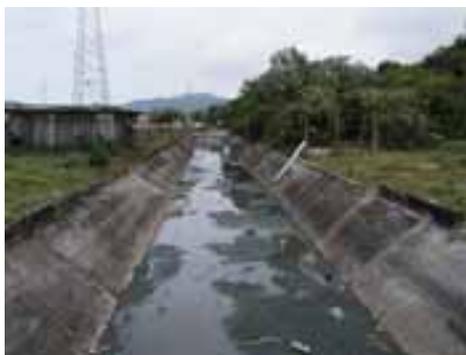
GUA43PON123FOT01 - Canal existente assoreado e obstruído

- Limpeza e desobstrução de 20 BLs - Bocas de Lobo e 250,00m de GAP - Galeria de Águas Pluviais;
- Implantação de 10 BLs - Bocas de Lobo.

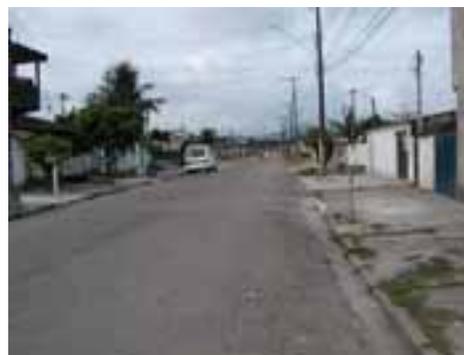
GUA43PON126FOT01 - Viário com microdrenagem insuficiente

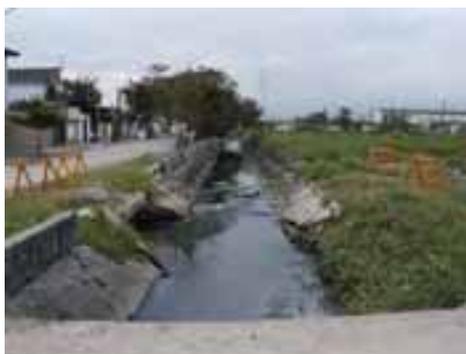
GUA43PON125FOT02 - Canal existente assoreado e obstruído

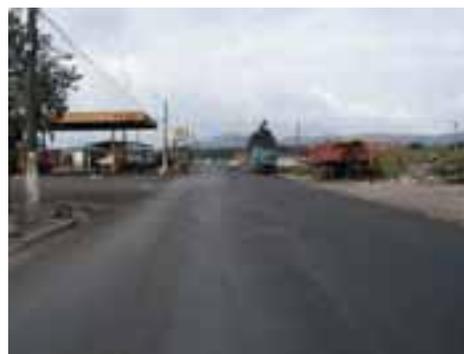
GUA43PON127FOT01 - Viário com microdrenagem insuficiente

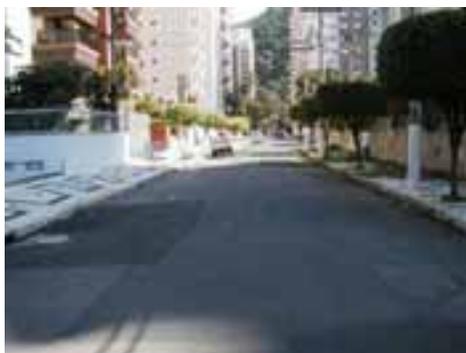
GUA44PON128FOT01 - Viário com microdrenagem assoreada e obstruída

- Limpeza e desobstrução de 06 BLs - Bocas de Lobo e 70,00m de GAP - Galeria de Águas Pluviais.

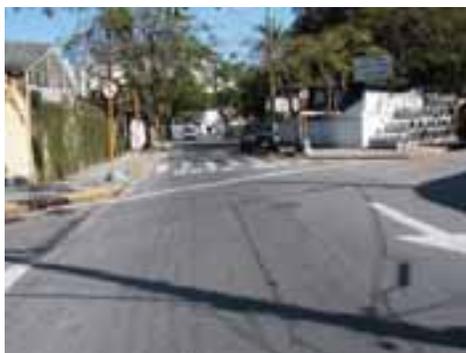
GUA45PON130FOT01 - Viário com microdrenagem insuficiente

- Limpeza e desobstrução de 08 BLs - Bocas de Lobo e 150,00m de GAP - Galeria de Águas Pluviais;
- Implantação de 06 BLs - Bocas de Lobo.

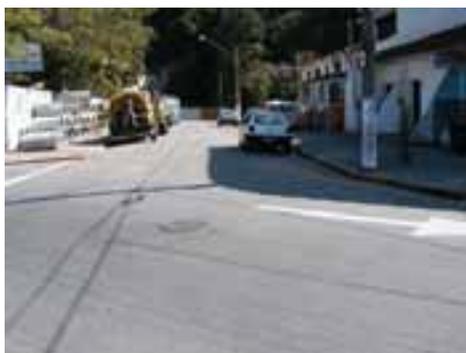
GUA45PON130FOT02 - Viário com microdrenagem insuficiente

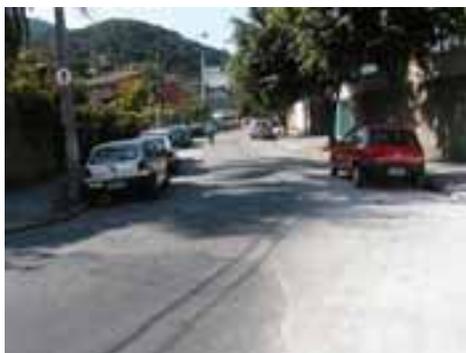
GUA46PON132FOT01 - Viário com microdrenagem insuficiente

- Limpeza e desobstrução de 04 BLs - Bocas de Lobo e 80,00m de GAP - Galeria de Águas Pluviais;
- Implantação de 04 BLs - Bocas de Lobo.

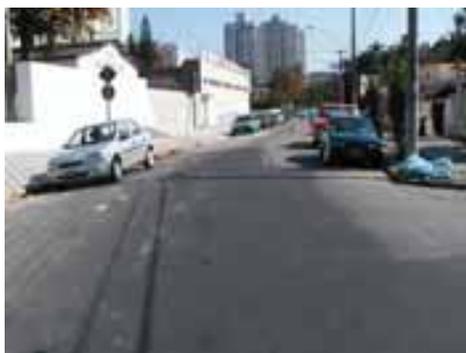
GUA46PON132FOT02 - Viário com microdrenagem insuficiente

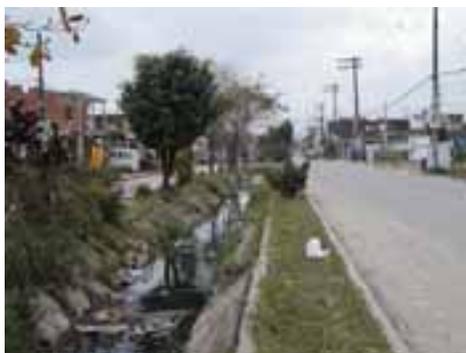
GUA47PON137FOT01 - Canal existente assoreado e obstruído

- Limpeza e remoção de materiais diversos.

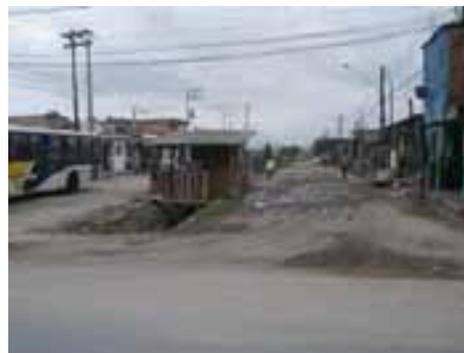
GUA47PON135FOT02 - Viário com microdrenagem inexistente

- Escavação e remoção de material orgânico;
- Escoramento e preparo de fundo de vala;
- Execução de lastro;
- Assentamento de tubos de concreto;
- Reaterro compactado;
- Reconstrução de pavimento ou passeio;
- Execução de PVs, BLs e ramais de ligação.

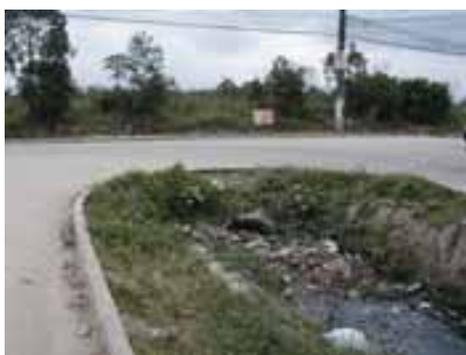
GUA47PON138FOT01 - Canal existente assoreado e obstruído

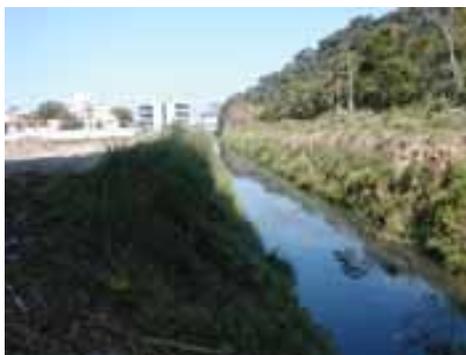
GUA48PON139FOT01 - Canal existente assoreado e obstruído

- Escavação e remoção de material orgânico;
- Dragagem de fundo.

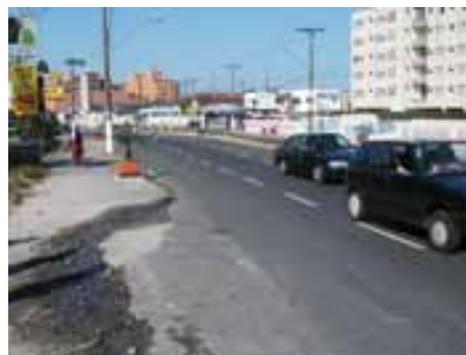
GUA48PON140FOT02 - Viário com microdrenagem insuficiente

- Limpeza e desobstrução de 15 BLs - Bocas de Lobo e 120,00m de GAP - Galeria de Águas Pluviais;
- Implantação de 06 BLs - Bocas de Lobo.

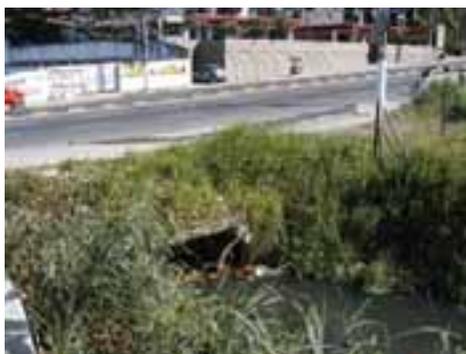
GUA48PON140FOT01 - Canal existente assoreado e obstruído

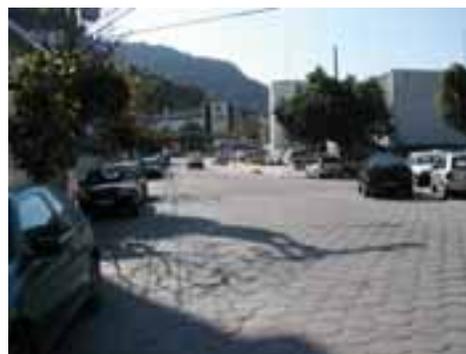
GUA48PON141FOT01 - Viário com microdrenagem insuficiente

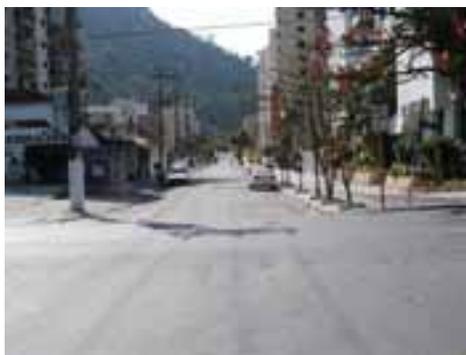
GUA49PON142FOT02 - Viário com microdrenagem insuficiente

- Limpeza e desobstrução de 10 BLs - Bocas de Lobo e 100m de GAP - Galeria de Águas Pluviais,
- Implantação de 06 BLs - Bocas de Lobo.

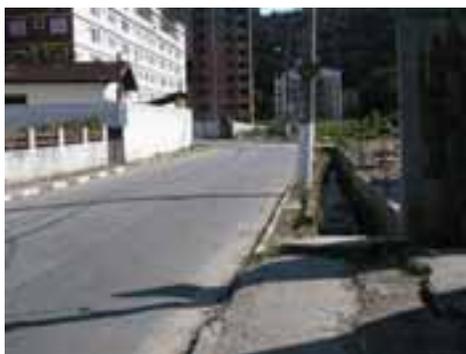
GUA49PON143FOT01 - Canal existente assoreado e obstruído

- Limpeza e remoção de materiais diversos.

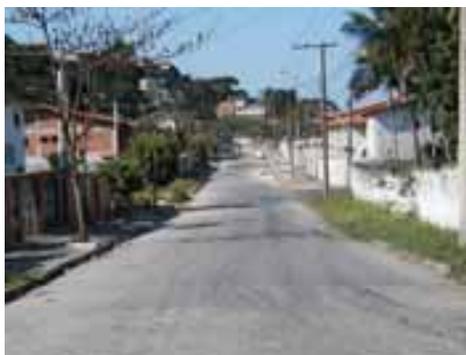
GUA50PON144FOT01 - Viário com microdrenagem insuficiente

- Limpeza e desobstrução de 05 BLs - Bocas de Lobo e 80,00m de GAP - Galeria de Águas Pluviais;
- Implantação de 04 BLs - Bocas de Lobo.

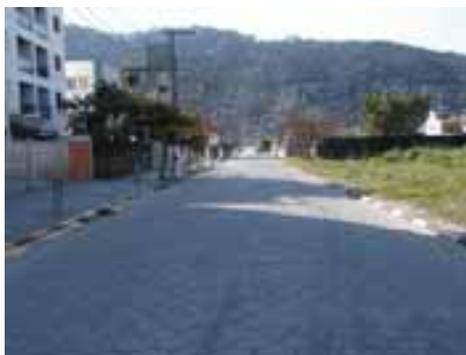
GUA51PON146FOT02 - Viário com microdrenagem recém implantada

- Não houve proposta de mitigação para esta área, pois foi observado a existência de microdrenagem recém implantada;
- Será necessário avaliar a eficiência do sistema de drenagem em novos episódios de pluviosidade excessiva;
- Deve ser salientado que este sistema deverá ter manutenção periódica.

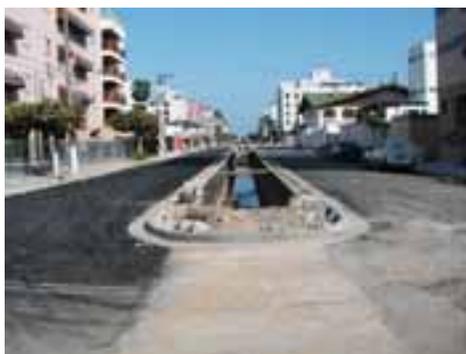
GUA51PON147FOT02 - Viário com microdrenagem recém implantada

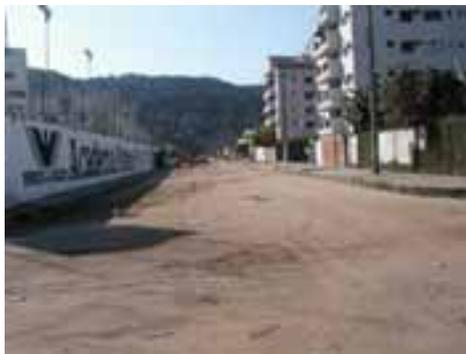
GUA52PON148FOT01 - Viário com microdrenagem recém implantada

- Não houve proposta de mitigação para esta área, pois foi observado a existência de microdrenagem recém implantada;
- Será necessário avaliar a eficiência do sistema de drenagem em novos episódios de pluviosidade excessiva;
- Deve ser salientado que este sistema deverá ter manutenção periódica.

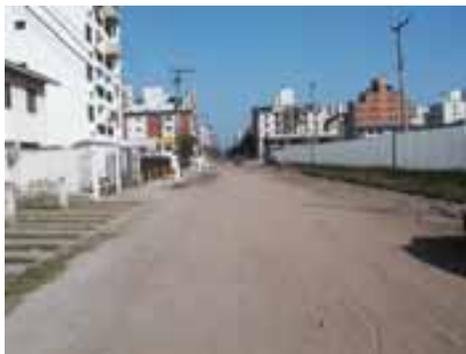
GUA52PON148FOT02 - Viário com microdrenagem recém implantada

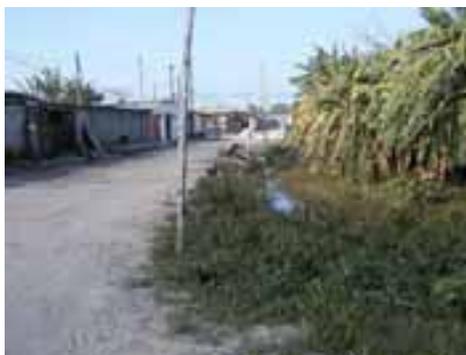
GUA53PON150FOT01 - Viário com microdrenagem inexistente

- Escavação e remoção de material orgânico;
- Escoramento e preparo de fundo de vala;
- Execução de lastro;
- Assentamento de tubos de concreto;
- Reaterro compactado;
- Reconstrução de pavimento ou passeio;
- Execução de PVs, BLs e ramais de ligação.
