SITUAÇÃO ATUAL DA ÁREA CRÍTICA SAN11

PROPOSTA DE MITIGAÇÃO 01/02 PARA ÁREA CRÍTICA SAN11

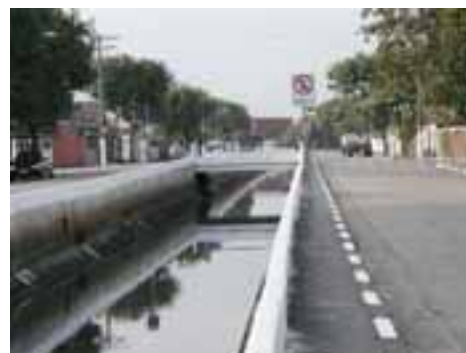
SAN11PON28FOT02 - Canal próximo à foz junto a Av. Roberto M. Cintra

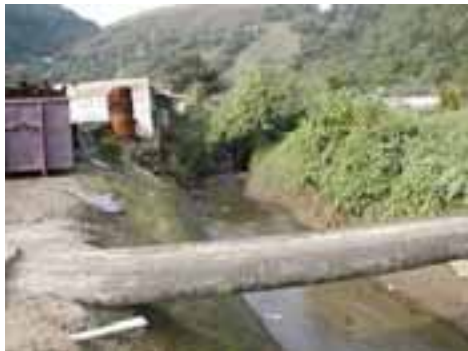
SAN17PON38FOT02 - Canal natural irregular

- Ampliação da travessia na Av. Nossa Senhora de Fátima; PARÂMETRO DE AVALIAÇÃO DA PROPOSIÇÃO
- Possibilidade de Piscinão em terreno no sopé do morro.
 - Complexidade da proposição: Média
 - Dificuldade para implementação: Regular
 - Custo da implementação: Médio

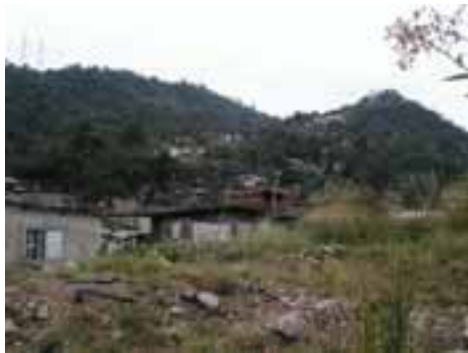
SAN22PON45FOT01 - Área de favela localizada em vale e encosta do Morro da Caneleira.

- Havendo possibilidade institucional, implementar a urbanização da área da favela com adequação da topografia, implantação de sistemas de distribuição de água, coleta de esgoto, drenagem e vias;
- Qualquer solução de urbanização nesta área de morro exigiram estudos geológicos e geotécnicos mais detalhados com definições de áreas de segurança e condições de instabilidade;
- Não havendo esta possibilidade recomendamos a remoção total dos moradores da favela, demolição das habitações e revegetação da área;
- A seguir são apresentados alguns elementos de engenharia que poderão ser utilizados nesta área.

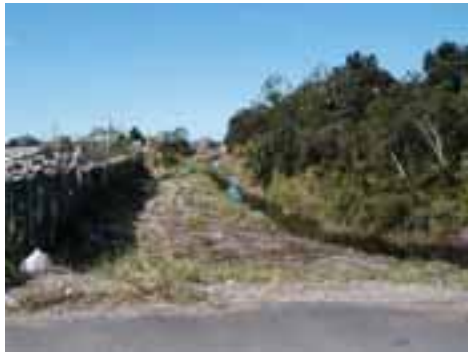
SVI08PON16FOT01 - Canal natural próximo à via marginal

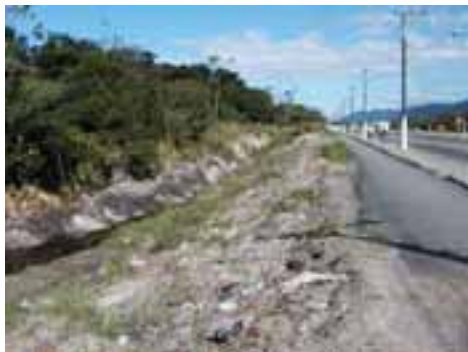
SVI08PON16FOT03 - Canal natural próximo à via marginal

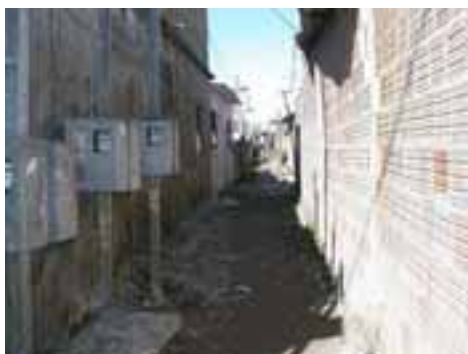
SVI22PON39FOT03 - Área de favela sem infraestrutura

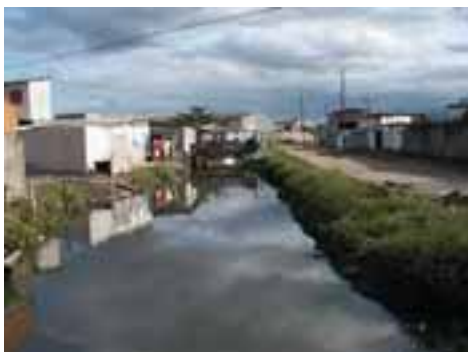
SVI24PON43FOT02 - Canal natural assoreado

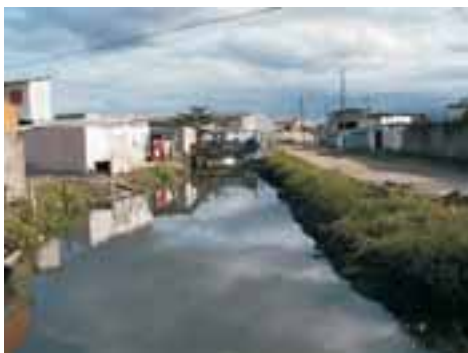
SVI24PON43FOT02 - Canal natural assoreado
